①木島櫻谷 筆 マクリ作品 6枚

(No. 25-08・10・13・21、A-01・02)

## I. 修復前後の作品概要

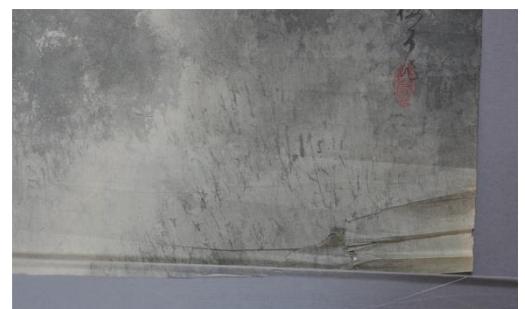
Fig. 30 修復前 25-13 「溪谷行旅図」  
本紙右下部

i. 本紙料紙に破れ・欠失が見られた(紙本作品のみ)

本紙料紙の四辺に細かな破れ・欠失が見られた。

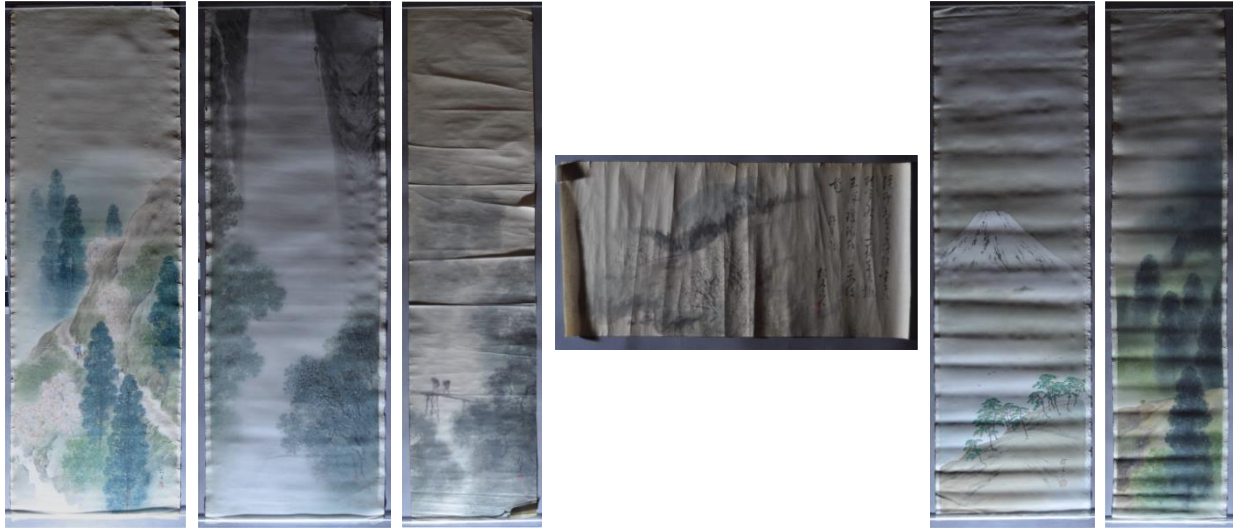
Fig. 32 修復前 本紙全図 斜光線写真

本紙料絹及び料紙全体に大小の折れが見られた。

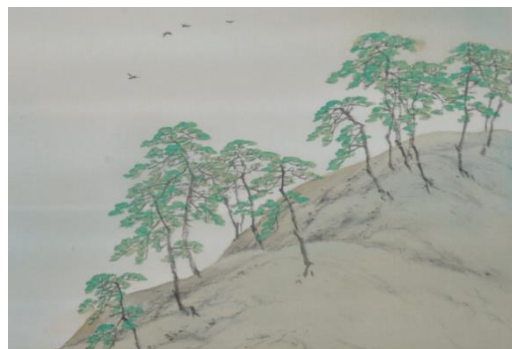
Fig. 34 修復前 A-01 「富嶽図」

図様部分の絵具に欠失・剥離・粉状化が生じていた。

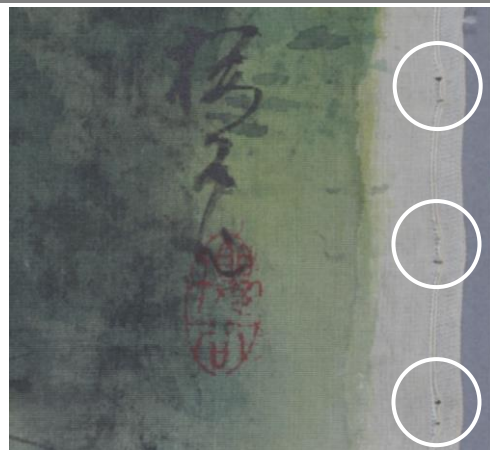
上 : Fig. 36 修復前 25-08 「春山行路図」 端部分

本紙料絹の両「端」に「針孔」が見られた。

「端」は制作当初の雰囲気を残すものであるが、本来装丁時に切除されることから、視覚的な違和感が生じていた。

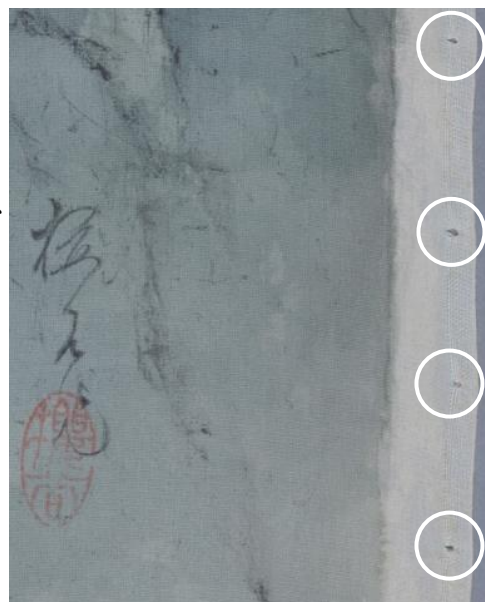
Fig. 53 修復前 25-10「瀑布図」  
本紙料絹の端部分に見られた「針孔」

修復前の調査から、本紙料絹の四辺に糊が付着していた痕跡やそれに伴う変色は見られなかったことから、制作時に糊等で木枠等に貼り込まれた可能性は低い。但し、左右の「端」部分に連続する「針孔」が見られた。これらは、作品の制作時に絵絹に張力を掛け、画面を平滑で安定した状態にするために張り込んだ痕跡と考えられる。

そこで、端に残された針孔の状態から、「伸子張り」の可能性が考えられないだろうか。絹織物の洗張や染色時に「伸子(しんし)」と呼ばれる両端に針が取り付けられた細い竹棒を左右の「端」から「端」に刺し、その張力で平滑にする「伸子張り」の痕跡に似ている。
