櫻谷文庫 洋館破損調査報告書

- 建築後106年の経年劣化状況 -

一級建築士事務所特定非営利法人古材文化の会設計室

公益財団法人櫻谷文庫洋館保全補修工事
にかかわる破損調査報告書

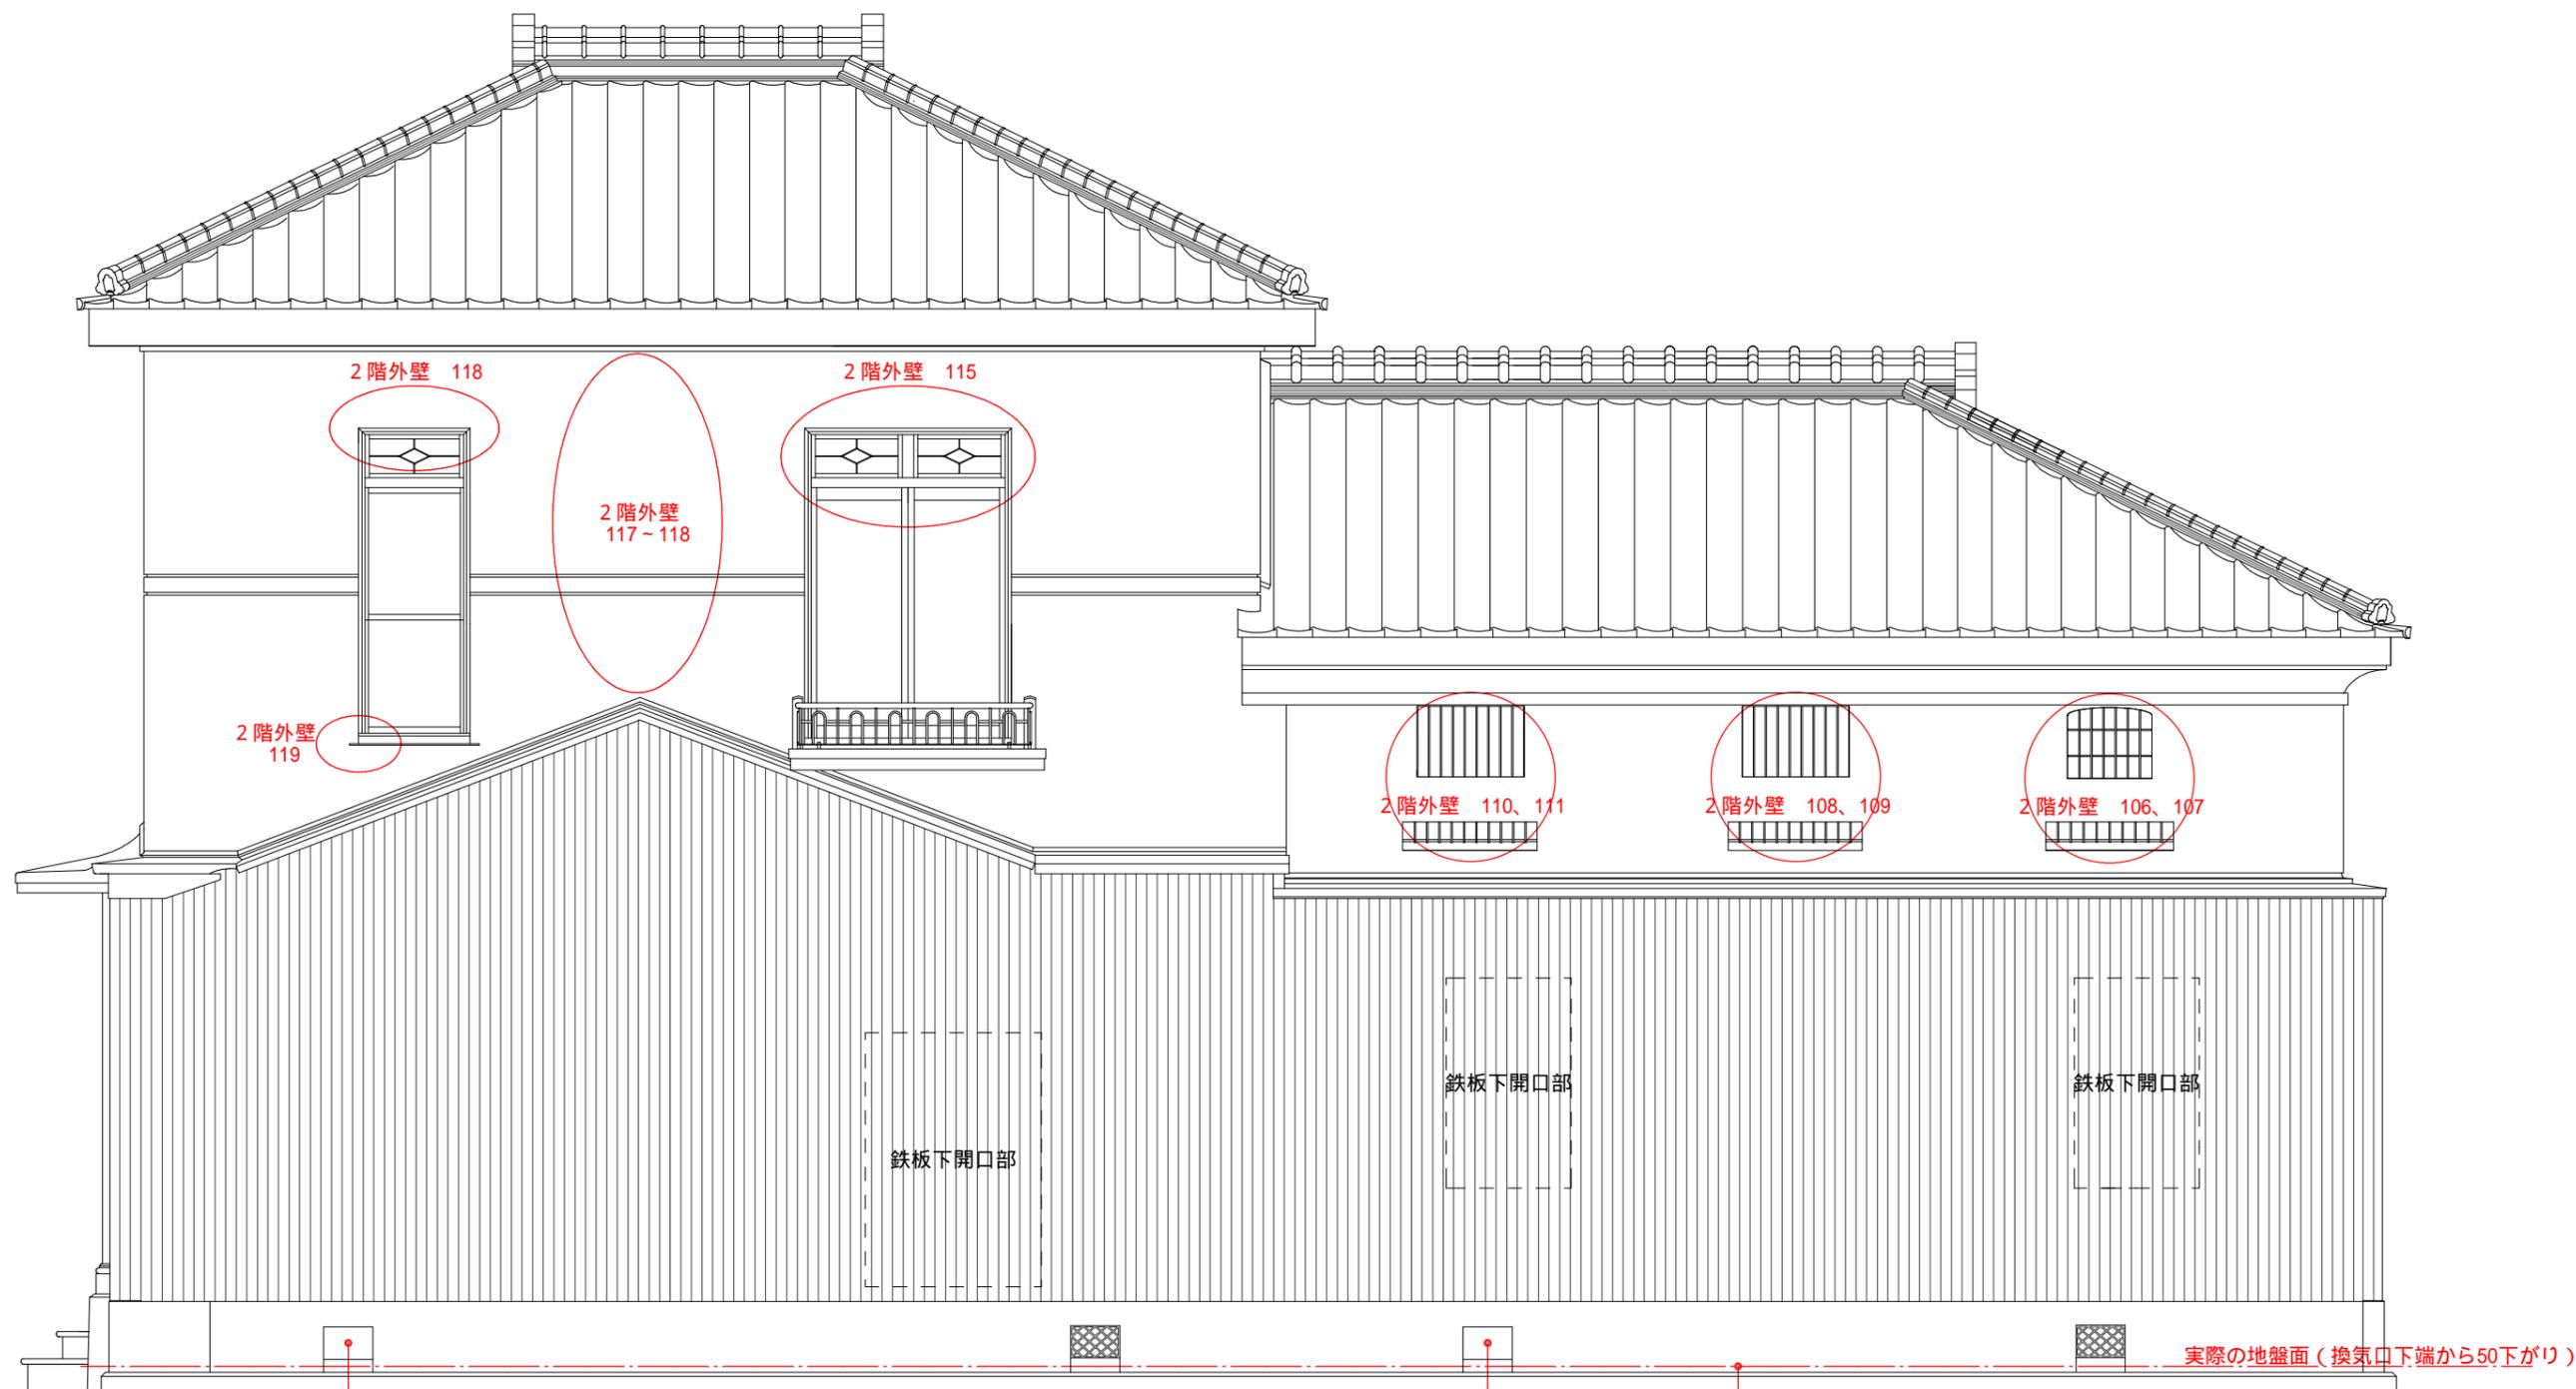
現況 北立面図

換気口
土壁で塞がれている

北側の地盤は当初南側と同じレベルであったと思われる。
建物北側にテニスコートや畑が作られた時に地盤が約30cm弱上げられたと思われる。

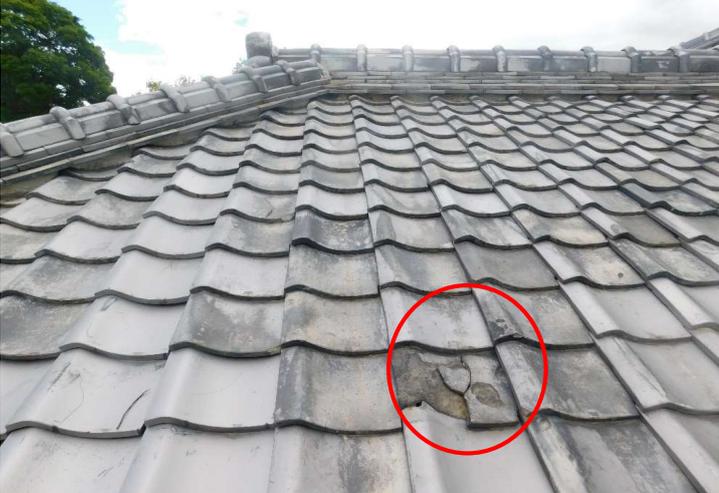
番号	部 位	項 目
1	下屋根北方向を撮影

特記事項 赤丸部分の瓦に損傷有り 瓦自体の塩害による亀裂などにより凍害が進行している(後述の凍害も同様)

屋根については、築100年以上の経過もあり、今回の改修計画は全面改修とする
 既存瓦全て撤去、新設とする
 鬼瓦も基本全て撤去とするが、工事の際には、使用に耐えるものは使用する。新設鬼瓦は特注品とする
 棟瓦は、市販の棟瓦で類似しているものを採用する
 葺土や土塗部分やトントンの撤去後、野地板を確認
 発砲プラスチック断熱材t=50の上、補助垂木50角@455施工（既存の野地板から瓦までの寸法をここで下地調整とする）
 杉野地板t=15施工の後、遮熱ゴムアスファルトルーフィング
 引っかけ棧瓦施工。三州瓦53版、棟換気（地震に対処して棧瓦施工とする。断熱材使用）
 軒樋塩ビ半丸105、豎樋 60新設（既設樋撤去）

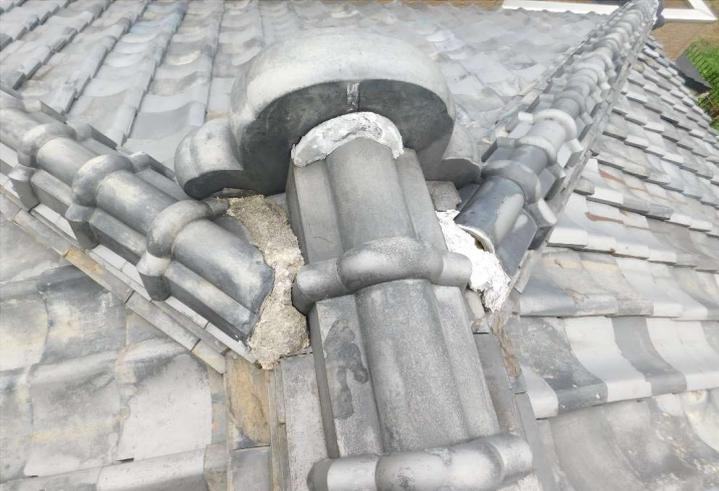
番号	部 位	項 目
2	下屋根鬼瓦付近

特記事項 漆喰が落ちている部分がある 漆喰の施工不良と思われる

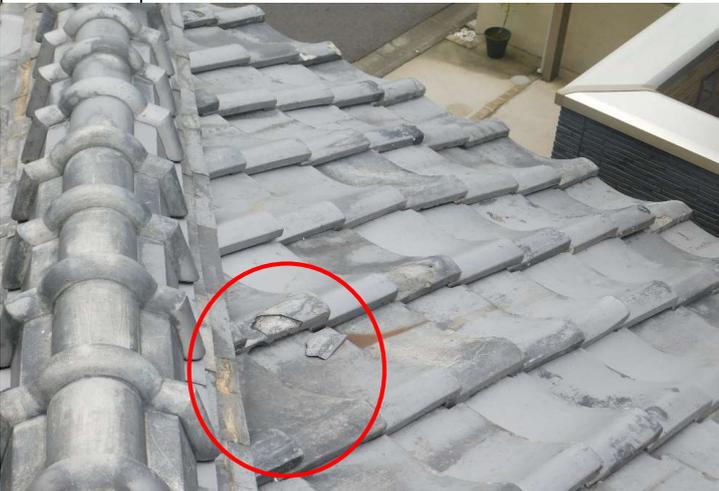
番号	部 位	項 目
3	下屋根南西棟付近

特記事項 赤丸部分の瓦に損傷有り(凍害)

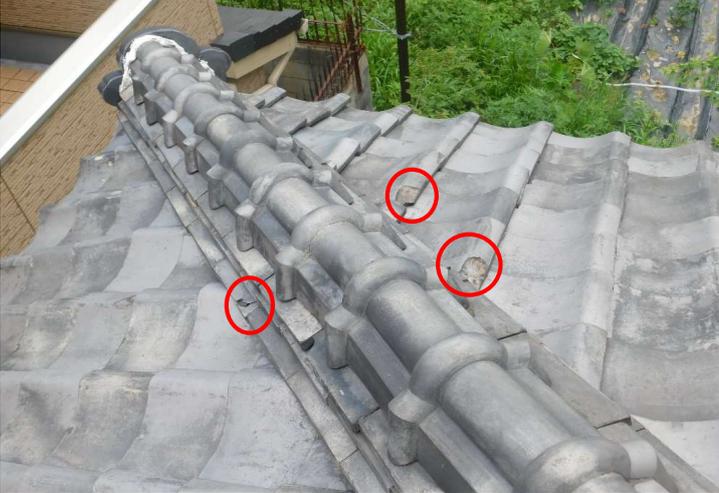
撮影日時	令和 1 年 7 月 27 日		
番号	部	位	項 目
4	下屋根北東棟付近

特記事項 赤丸部分の瓦に損傷有り(凍害)

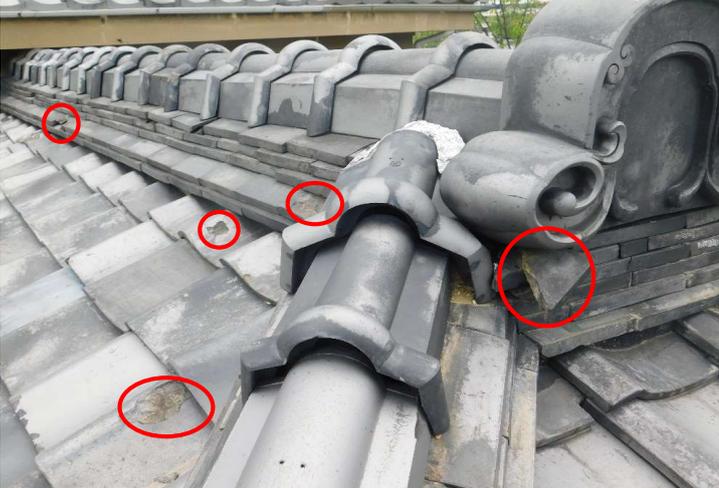
番号	部	位	項 目
5	下屋根鬼瓦付近

特記事項 赤丸部分の瓦に損傷有り(凍害)

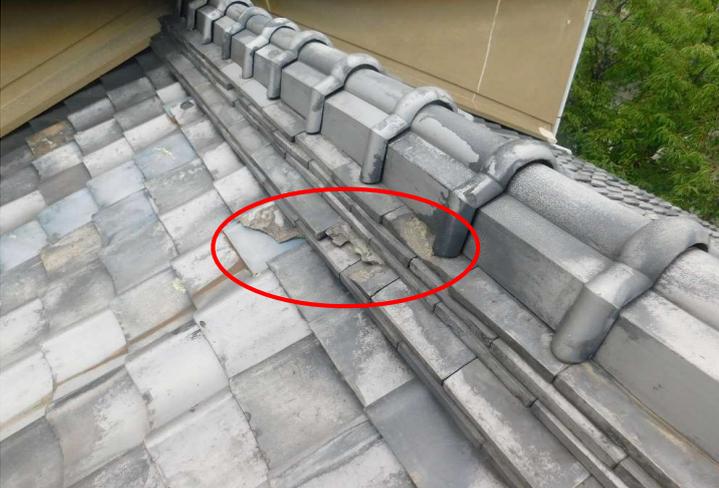
番号	部	位	項 目
6	下屋根棟付近

特記事項 赤丸部分の瓦に損傷有り(凍害)

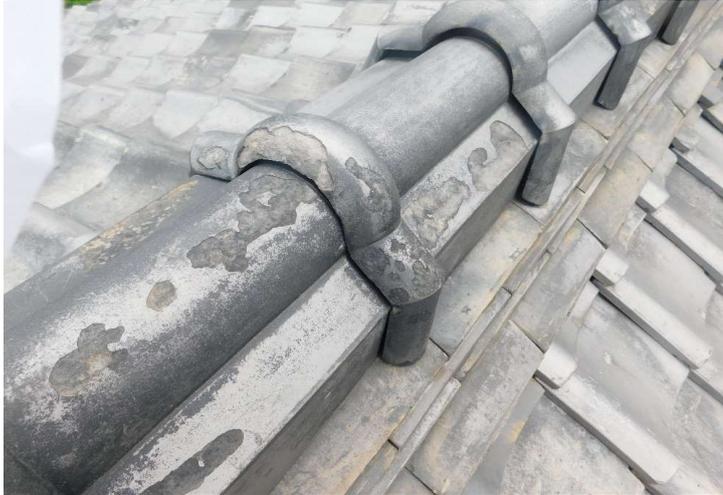
番号	部 位	項 目
8	NO7写真拡大

特記事項
	棟瓦の一部に損傷が見られる(凍害)

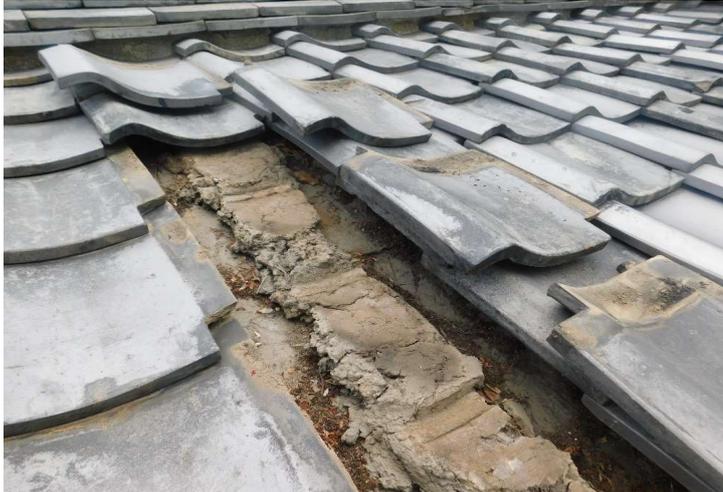
番号	部 位	項 目
9	下屋根南面(東寄り)

特記事項
	瓦土の下に土の層が確認できる

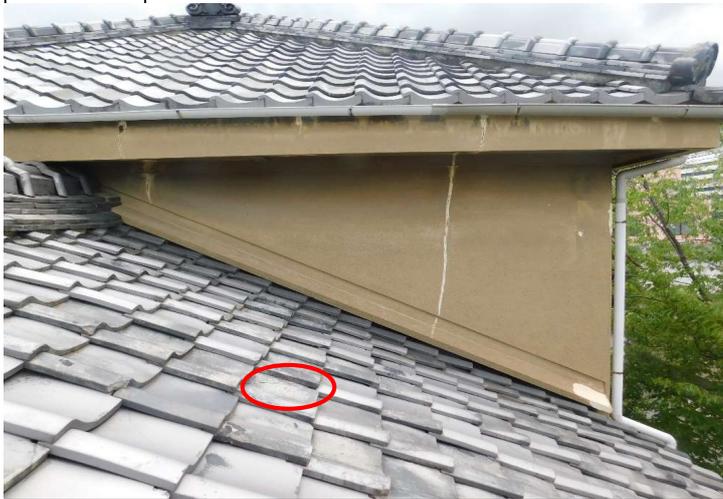
番号	部 位	項 目
10	下屋根南面

特記事項 赤丸部分の瓦に亀裂が見える

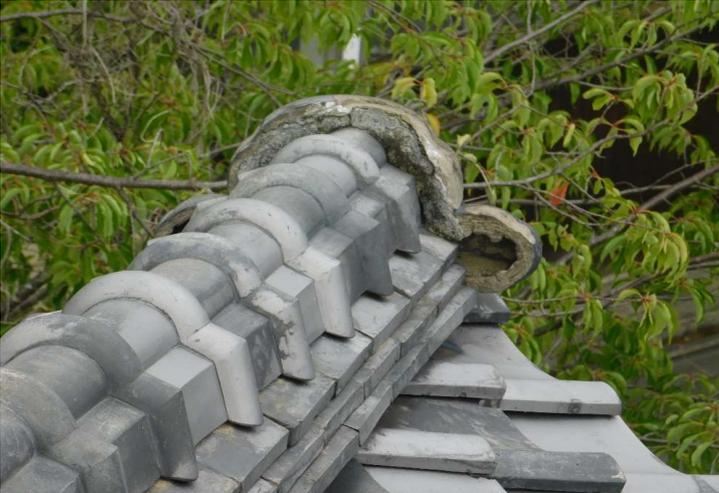
番号	部 位	項 目
14	上屋根南西棟

特記事項 鬼瓦の裏面が損傷している <hr/>

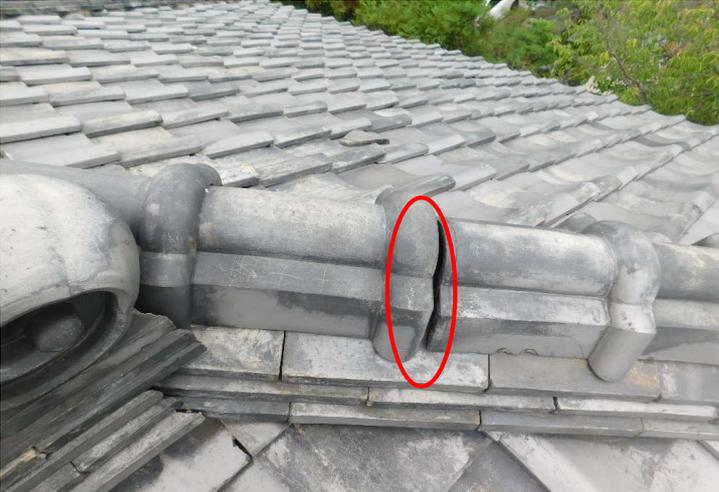
番号	部 位	項 目
15	上屋根南西棟

特記事項 赤丸部分の棟瓦がずれている <hr/>

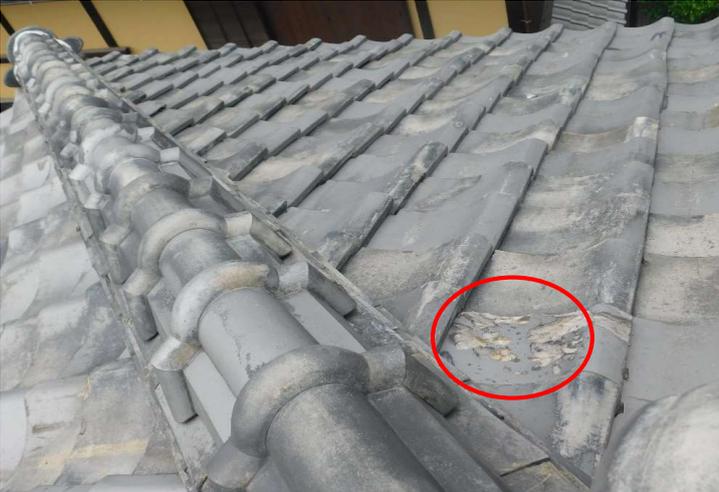
番号	部	位	項 目
20	上屋根東面

特記事項
			赤丸部分の瓦に損傷有り
			瓦表面の剥離

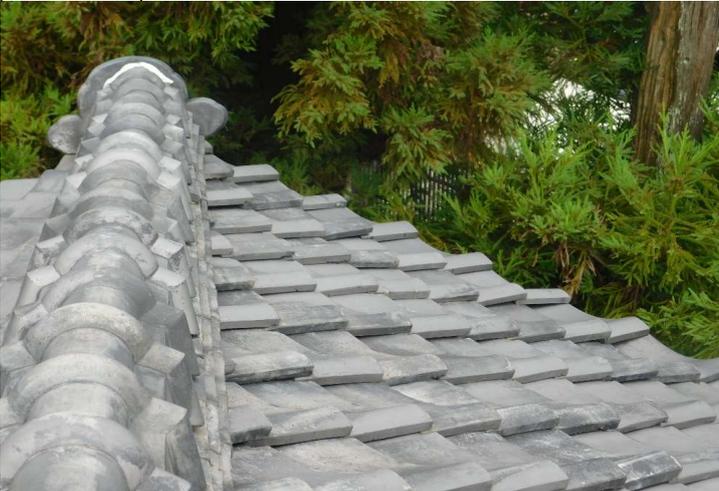
番号	部	位	項 目
21	上屋根南東棟及び南面

特記事項
			瓦のズレが目立つ

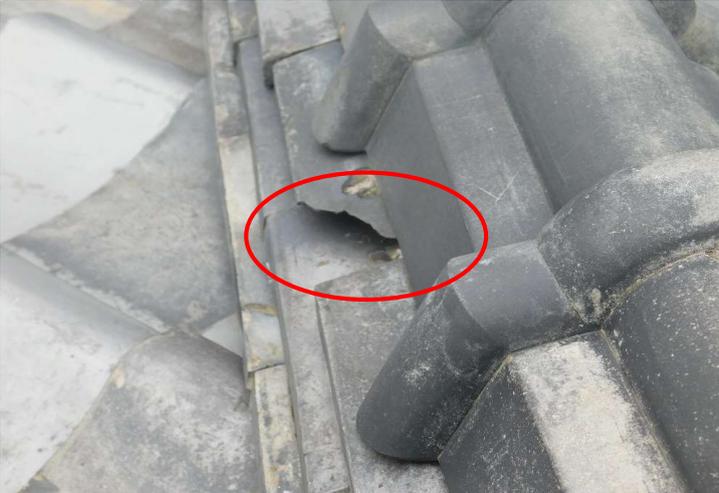
番号	部 位 ・ 項 目	特記事項
23	上屋根南西流れ棟中程

<p>赤丸部分のノシ瓦に損傷有り(凍害割れ)</p>

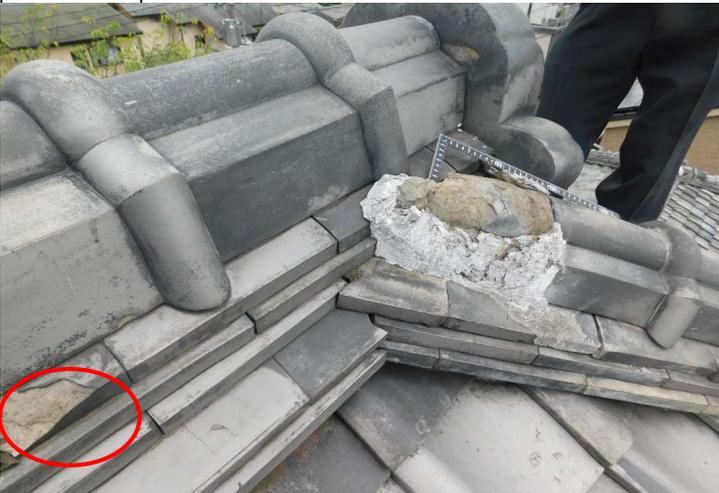
番号	部 位 ・ 項 目	特記事項
24	上屋根北西流れ棟交点

<p>赤丸部分のノシ瓦に損傷有り(凍害)</p>

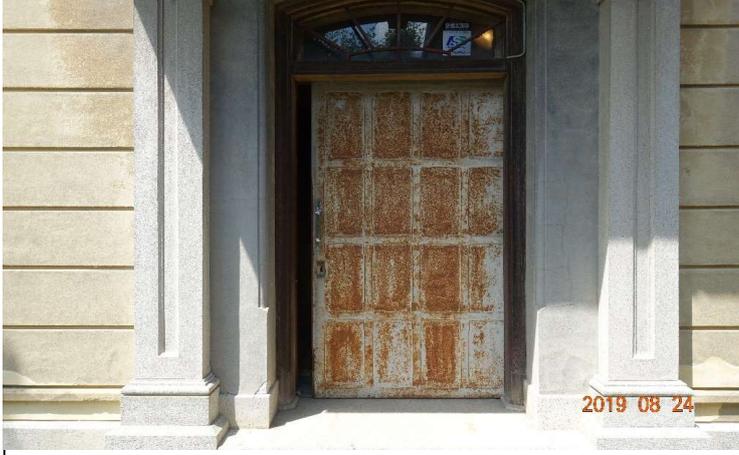
調査日時	令和 1 年 8 月 24 日		
番号	部	位	項 目
4	1階東面外壁(玄関入口部分)

特記事項
			<p>木製引戸(鋼板貼り)の開閉が大変重い(戸車の不良が考えられる)</p> <p>木製引戸(鋼板貼り)の鋼板部分の錆が目立つ</p>

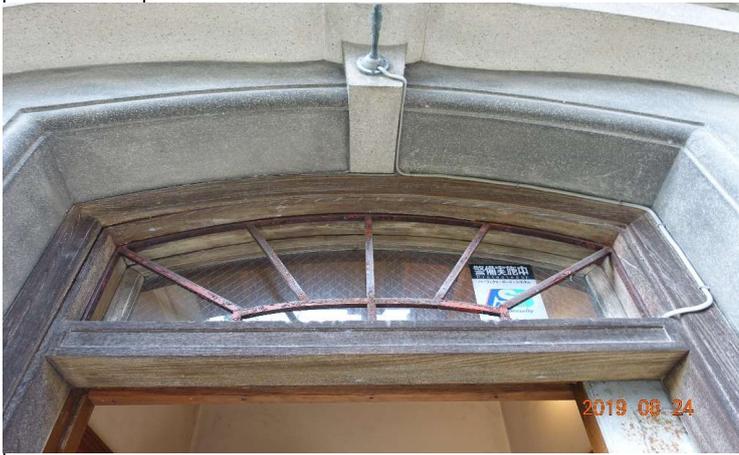
番号	部	位	項 目
5	NO4欄間部分

特記事項
			<p>木製枠部分の塗装が剥がれ生地 が剥き出しになっている</p> <p>鋼製格子の錆が目立つ</p>

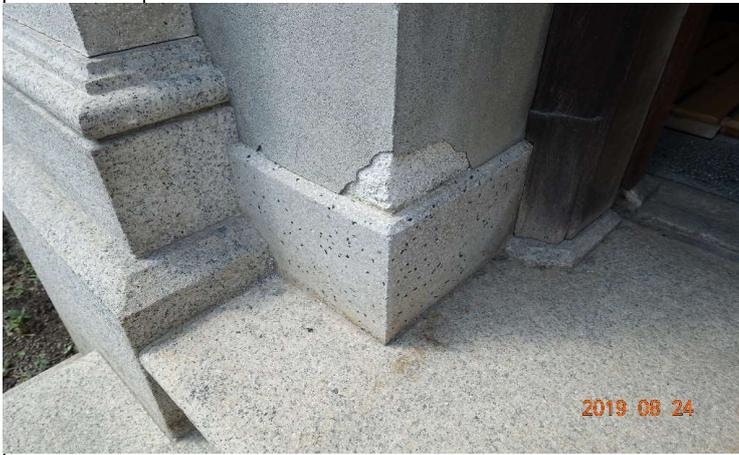
番号	部	位	項 目
6	玄関入口左部分の柱型足元

特記事項
			<p>巾木の上の左官部分に浮きによる 剥離が見られる</p>

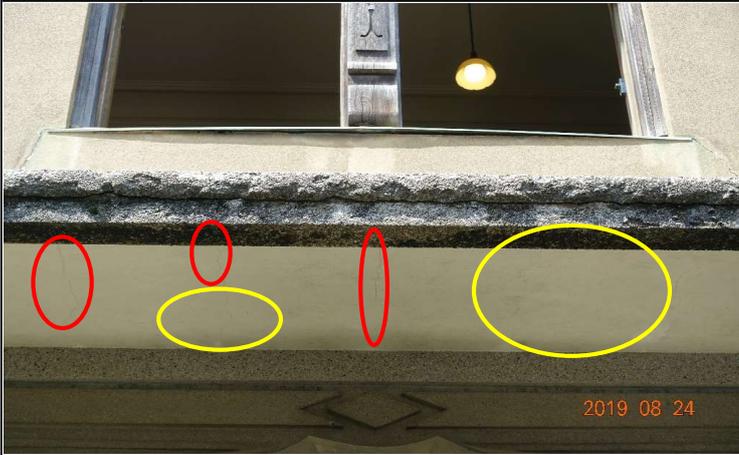
番号	部 位	項 目
10	NO9写真底部分拡大

<p>特記事項</p> <p>底上部が左官による仕上げの為に先端部分の劣化が激しい</p> <p>軒裏の左官部分にも赤丸部分の亀裂や黄色丸部分の雨染みが発生</p>

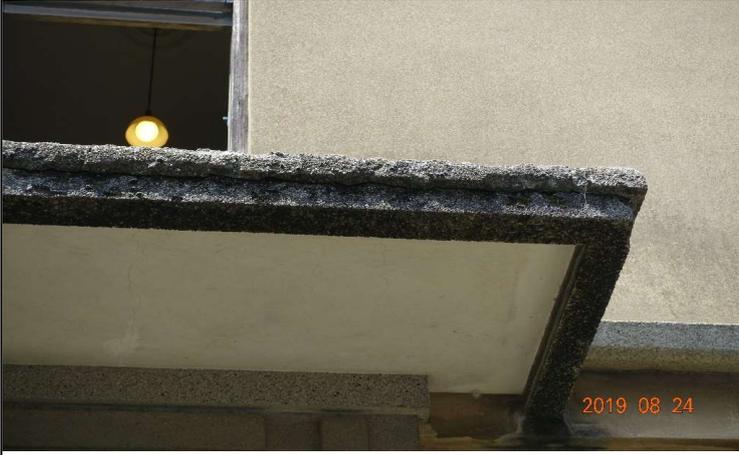
番号	部 位	項 目
11	同上北東角部分

<p>特記事項</p> <p>同上</p> <p>同上</p>

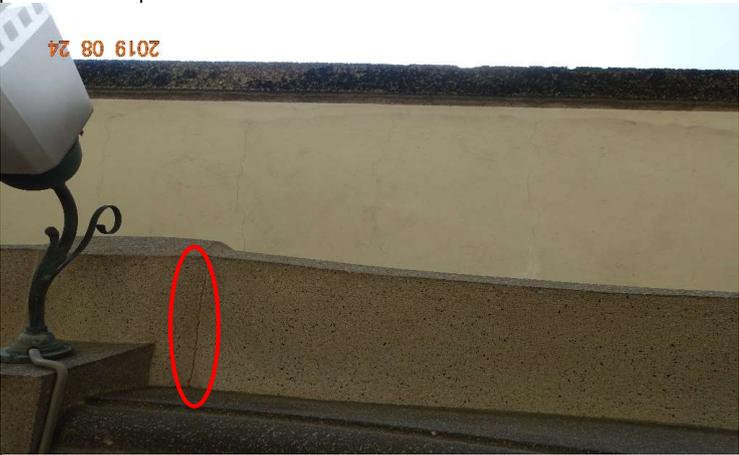
番号	部 位	項 目
12	同上底見上げ

<p>特記事項</p> <p>赤丸部分のアルミコーティング左官コーダー部分にも亀裂(最大0.5ミリ)が発生</p>

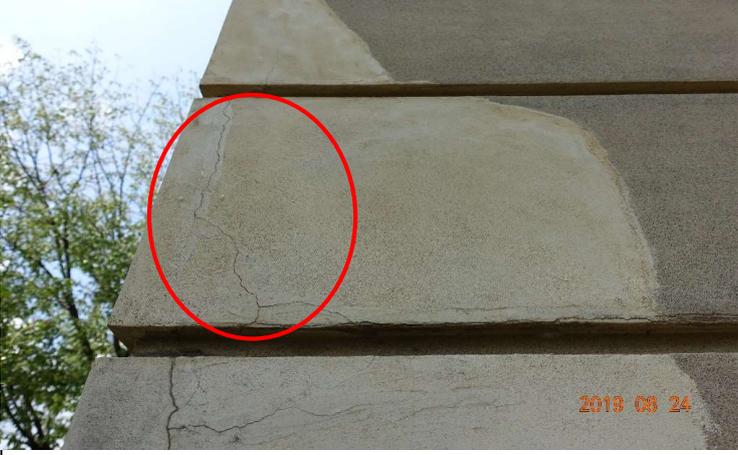
調査日時	令和 1 年 8 月 24 日	
番号	部 位	項 目
19	同上

特記事項 赤丸部分の外壁左官仕上部分に浮きや亀裂(最大0.4ミリ)が目立つ 2019 08 24

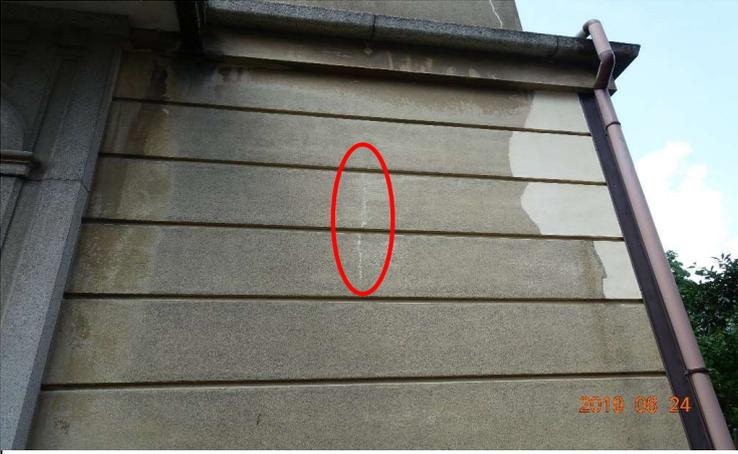
番号	部 位	項 目
20	1階東面玄関右部分

特記事項 赤丸部分の外壁に亀裂(最大0.2ミリ)が発生、補修痕跡有り 2019 08 24

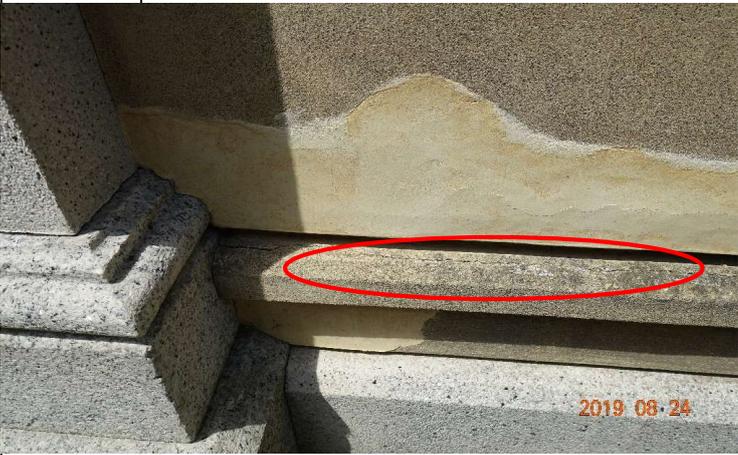
番号	部 位	項 目
21	NO20写真左側足元

特記事項 赤丸部分に多数の亀裂(最大2.0ミリ)が発生 2019 08 24

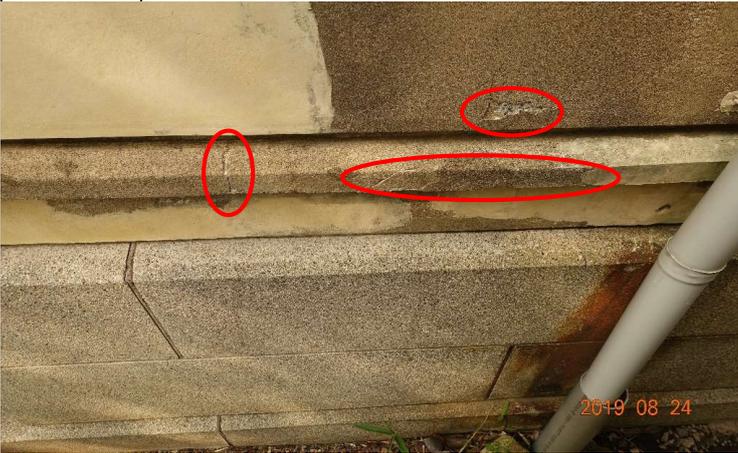
番号	部 位	項 目
26	NO24写真拡大

<p>特記事項</p> <p>赤丸部分の外壁に多数の亀裂(最大0.3ミリ)や剥離が発生</p>

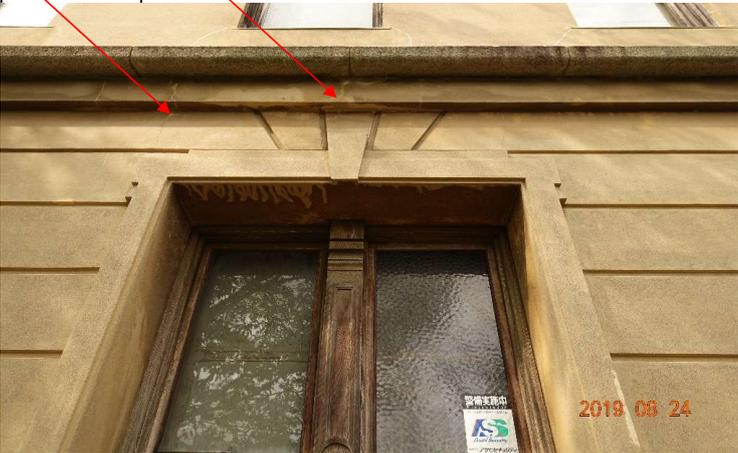
番号	部 位	項 目
27	1階南面(書庫1)右側窓上部

<p>特記事項</p> <p>赤矢印部分の外壁に亀裂(最大0.15ミリ)が発生</p>

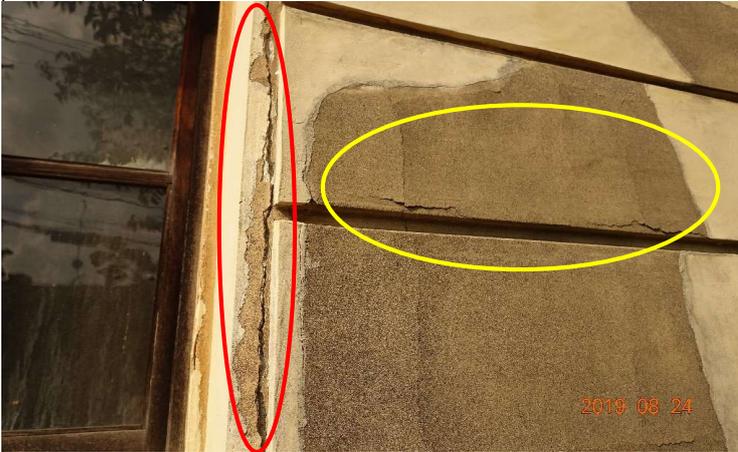
番号	部 位	項 目
55	NO53写真拡大右側中央

<p>特記事項</p> <p>赤丸部分の左官縦枠に亀裂(最大7.0ミリ)が発生</p> <p>黄色丸部分の外左官壁に浮きが見られる</p>

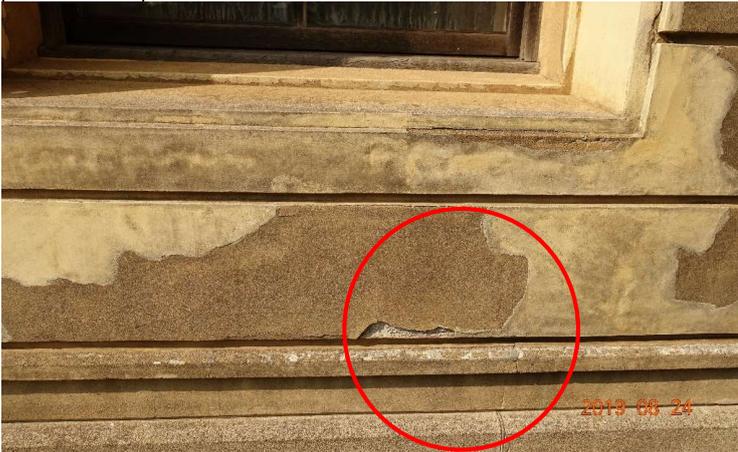
番号	部 位	項 目
56	NO54写真拡大窓右下

<p>特記事項</p> <p>赤丸部分の補修以前の左官外壁及び左官ボーダーや巾木に亀裂(最大2.0ミリ)や剥離が発生</p>

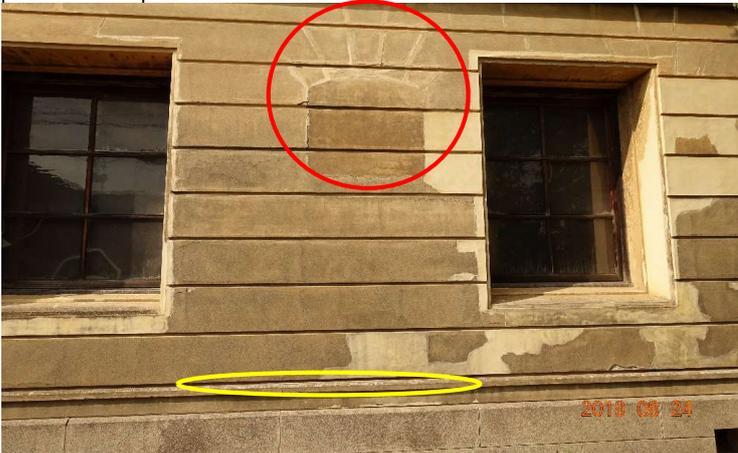
番号	部 位	項 目
57	1階南面(書庫(1)と書庫(2)の境)の外壁

<p>特記事項</p> <p>赤丸部分に過去にあった窓の痕跡が見られる</p> <p>黄色丸部分の左官ボーダーに劣化が見られる</p>

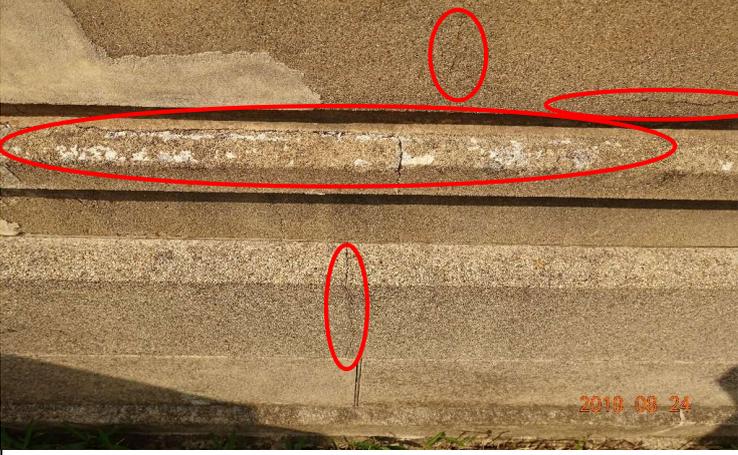
撮影日時	令和 1 年 8 月 24 日	
番号	部 位	項 目
64	NO63写真下部巾木.ボーダー

特記事項 赤丸部分の左官巾木.ボーダー.外壁に亀裂(最大1.2ミリ)が発生

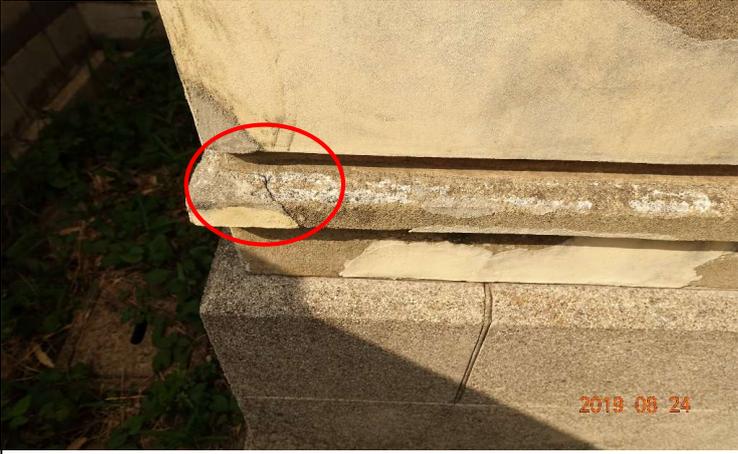
番号	部 位	項 目
65	NO64写真左側巾木.ボーダー.外壁

特記事項 赤丸部分左官ボーダーに亀裂(最大1.3ミリ)が発生

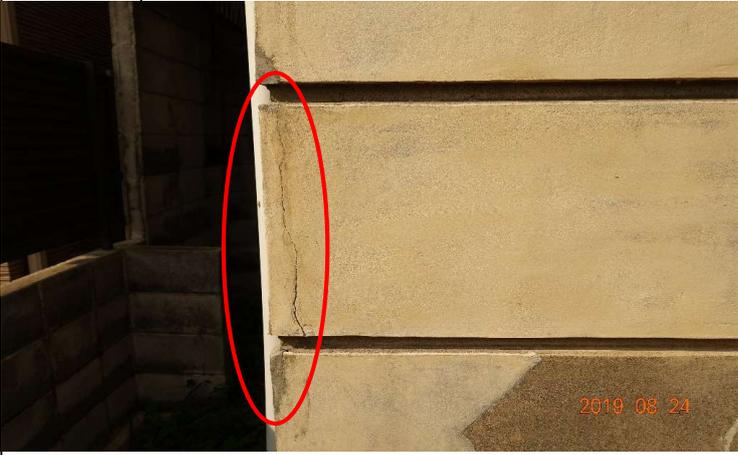
番号	部 位	項 目
66	NO65写真上部外壁

特記事項 赤丸部分の外壁に亀裂(最大0.8ミリ)が発生

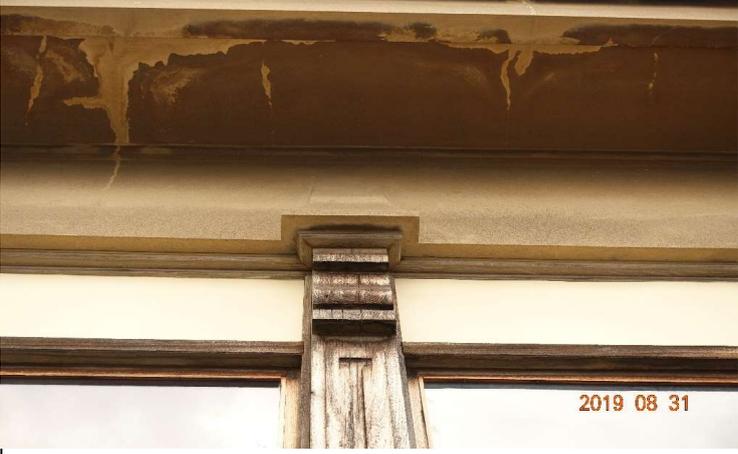
番号	部 位	項 目
81	NO80写真上部拡大

特記事項 軒裏部分に漏水による染み痕跡が発生

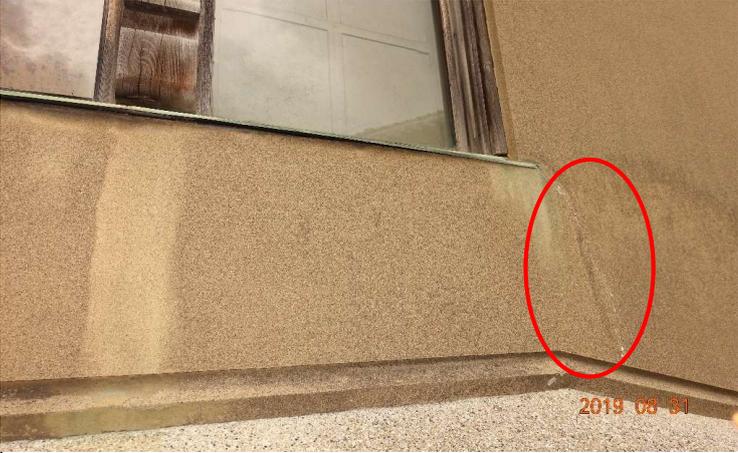
番号	部 位	項 目
82	NO76写真窓右側下部拡大

<p>特記事項</p> <p>赤丸部分の外壁に亀裂が発生</p>

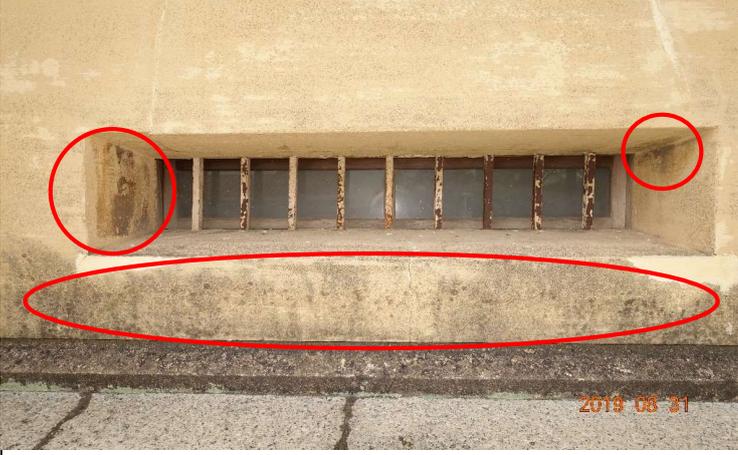
撮影日時	令和 1 年 8 月 31 日	
番号	部 位	項 目
109	2階北面窓(納戸中央)(下)

<p>特記事項</p> <p>赤丸部分の左官仕上げ外壁に漏水による染み痕跡が発生</p>

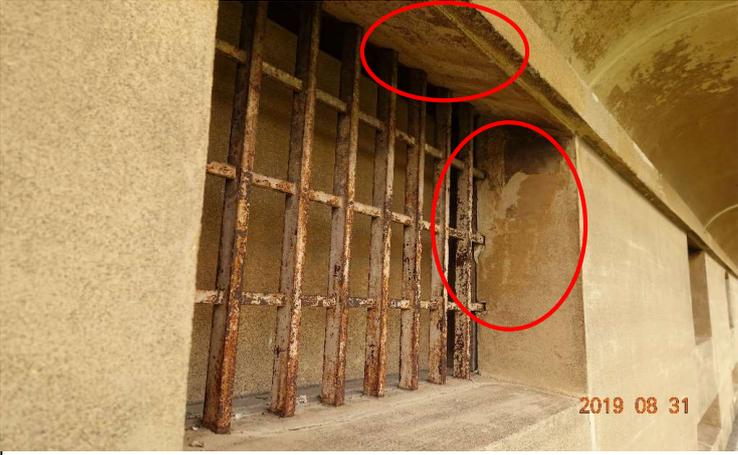
番号	部 位	項 目
110	2階北面窓(納戸左側窓)(上)

<p>特記事項</p> <p>鋼製格子の錆が進行している</p> <p>赤丸部分の左官仕上げ外壁部に漏水による染み痕跡が発生</p>

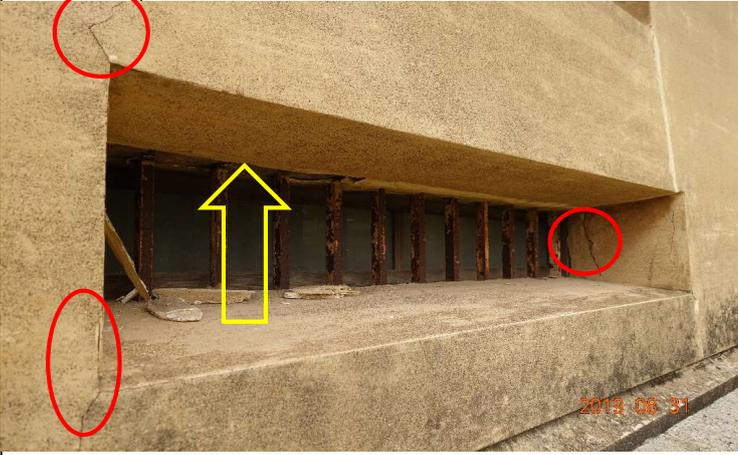
番号	部 位	項 目
111	2階北面窓(納戸左側)(下)

<p>特記事項</p> <p>赤丸部分の左官仕上げ外壁に亀裂が発生</p> <p>黄色矢印部分の左官仕上げ軒が剥落が発生</p>

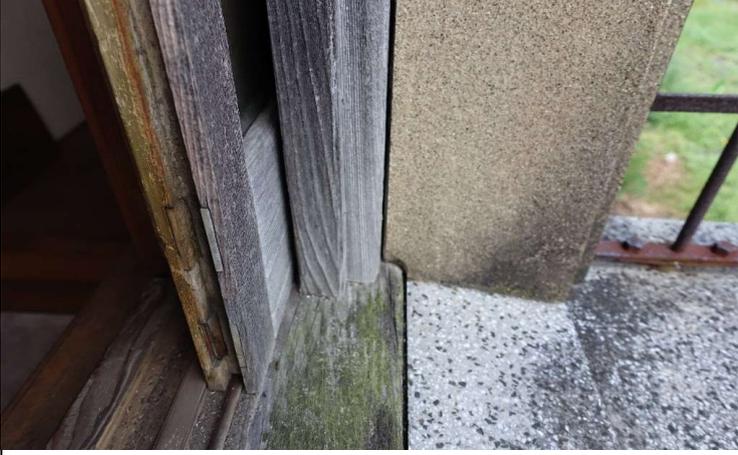
調査日時	令和 1 年 8 月 24 日	
番号	部 位	項 目
4	NO1写真引き戸窓木口

<p>特記事項</p> <p>外部引き分け窓縦枠と左官仕上げ外壁の間に隙間(最大2.0ミリ)が発生、同様に下枠と石洗い出し仕上げ窓台にも隙間(最大2.5ミリ)が発生</p> <p>外部引き分け窓下枠には苔が生えて一部腐朽が進行している、また引き分け窓建具木口の貫に損傷が発生</p>

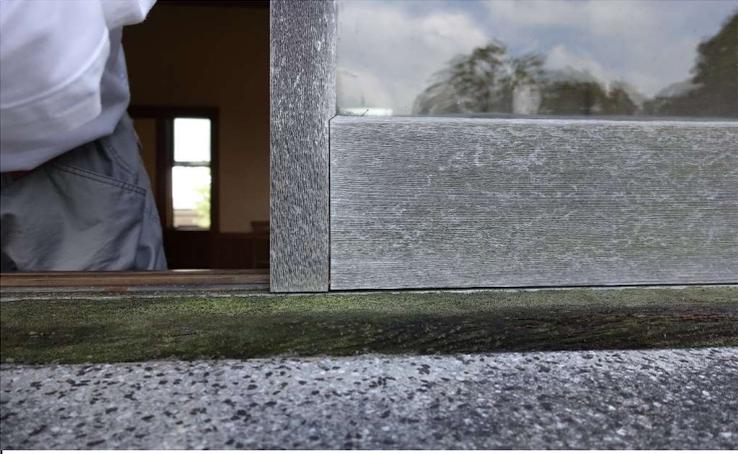
番号	部 位	項 目
5	NO1写真引き分け窓建具下部(外部)

<p>特記事項</p> <p>縦枠と横枠に隙間(最大1.5ミリ)が発生また当初には塗装が施されていたと思われるが殆ど痕跡が無い</p> <p>引き分け窓下枠には苔が生えて一部腐朽が進行している</p>

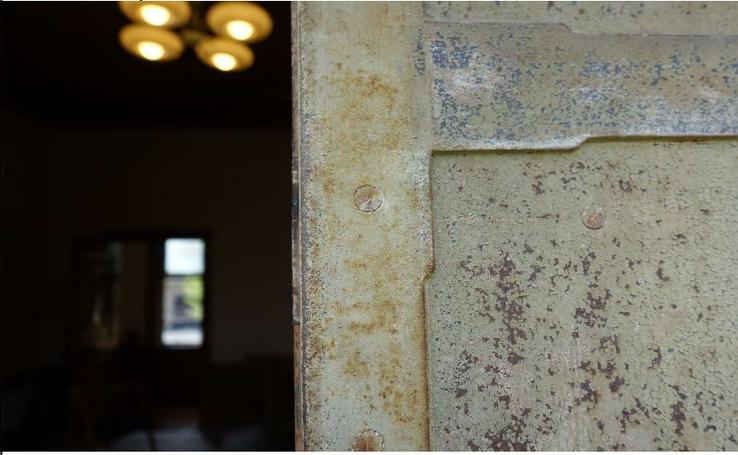
番号	部 位	項 目
6	NO1写真引き分け雨戸建具中央(外部)

<p>特記事項</p> <p>塗装が剥がれ落ち一部錆も発生</p>

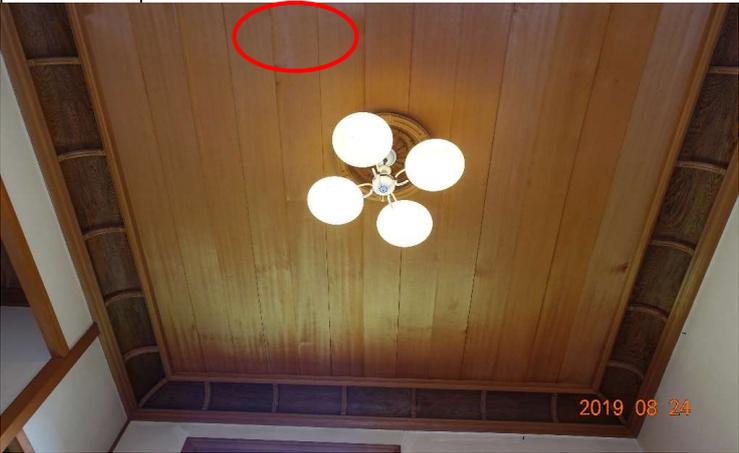
番号	部 位	項 目
20	2階展示室(1)天井見上げ(下が北面)

特記事項 赤丸天井付近に一部漏水による染み痕跡が発生

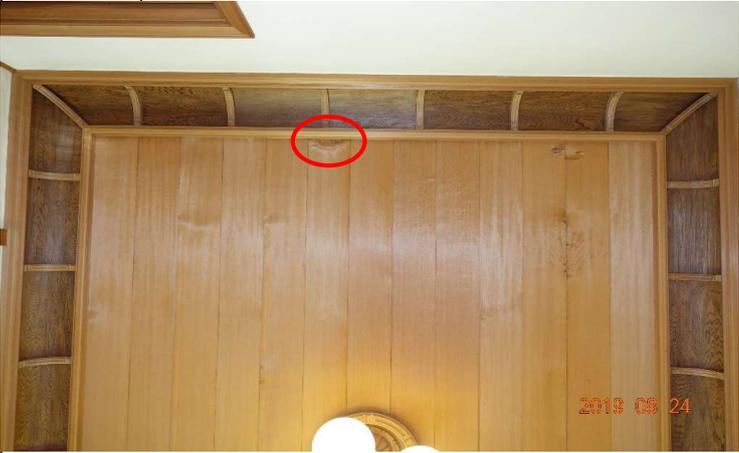
番号	部 位	項 目
21	2階展示室(1)天井見上げ(上が南面)

特記事項 同上

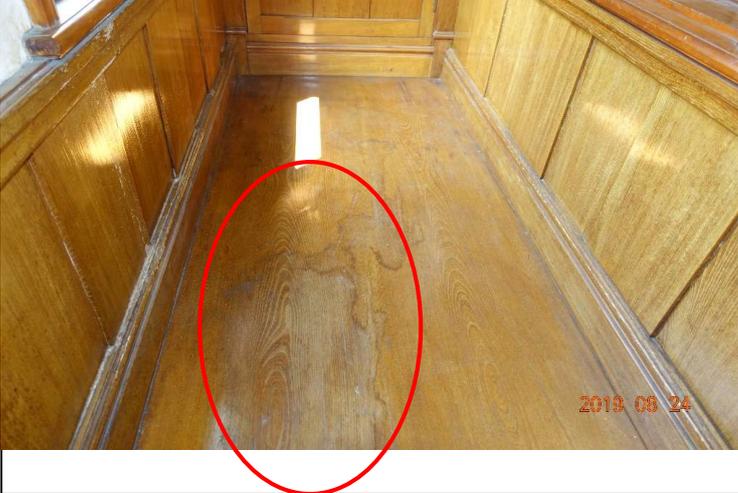
住宅登録番号		事故受付番号	
調査日時	令和 1 年 8 月 24 日		
番号	部 位 ・ 項 目		
34	2階廊下床(上が西)

特記事項 赤丸部分に漏水による染み痕跡が大きく広がっている 床板のジョイントが反り上がり床鳴りが発生

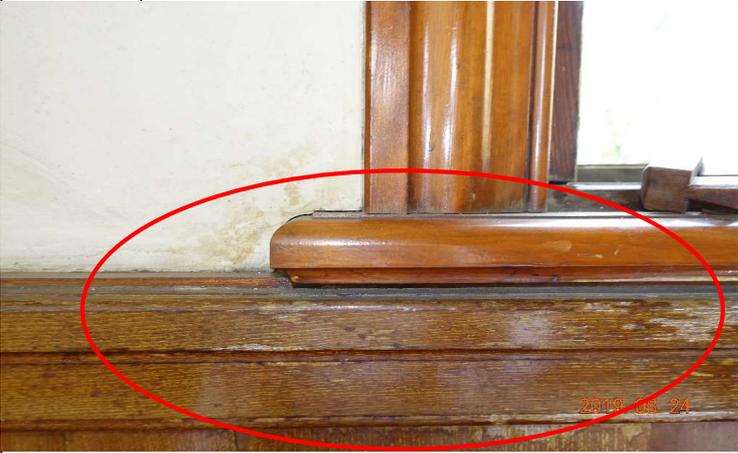
番号	部 位 ・ 項 目		
36	2階廊下南面窓左側

特記事項 赤丸部分のしっくい壁や木部造作部分に漏水による染み痕跡が発生

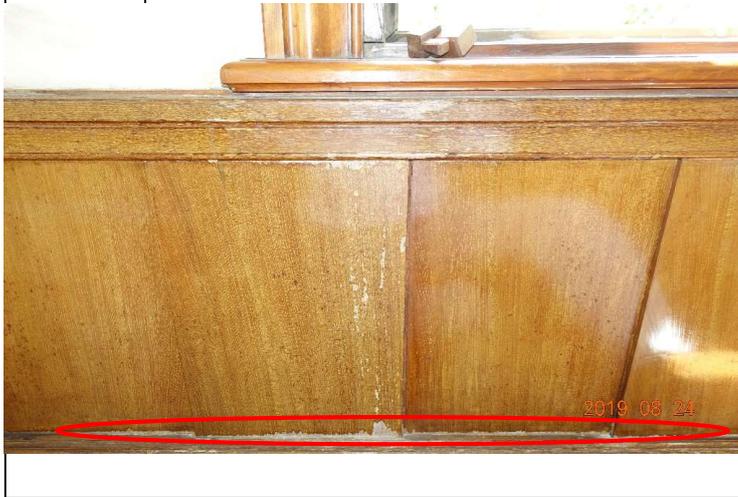
番号	部 位	項 目
37	2階廊下南面窓左側 (NO36写真下部)

<p>特記事項</p> <p>赤丸部分の巾木付近に漏水による染み痕跡が目立つ</p>

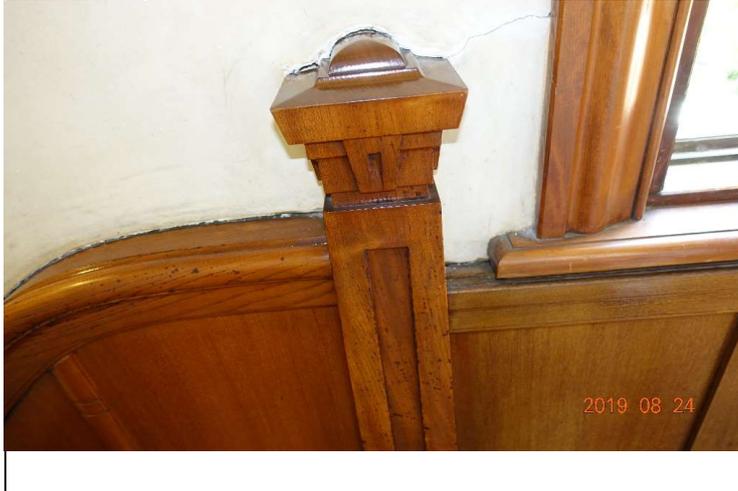
番号	部 位	項 目
38	2階廊下南面窓左側

<p>特記事項</p> <p>擬宝珠から階段腰壁見切縁にかけてしっくい壁の亀裂(最大0.5ミリ)や隙間(最大1.5ミリ)が目立つ</p>

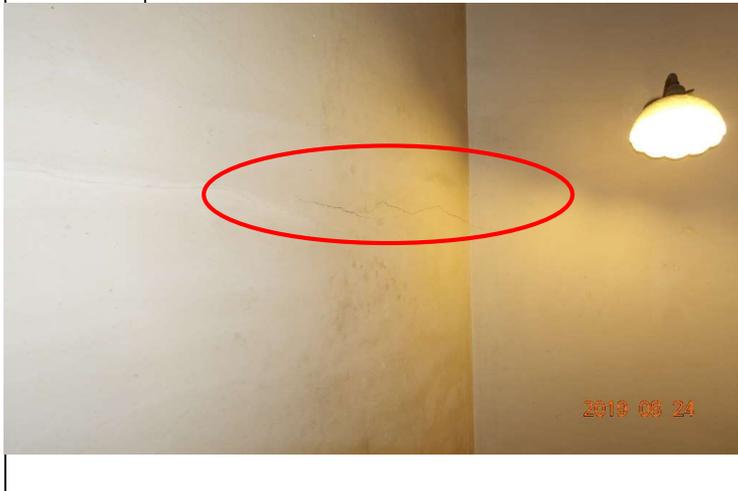
番号	部 位	項 目
39	2階階段室上部間仕切壁 (北面)

<p>特記事項</p> <p>赤丸部分のしっくい壁に亀裂(最大0.5ミリ)が発生</p>

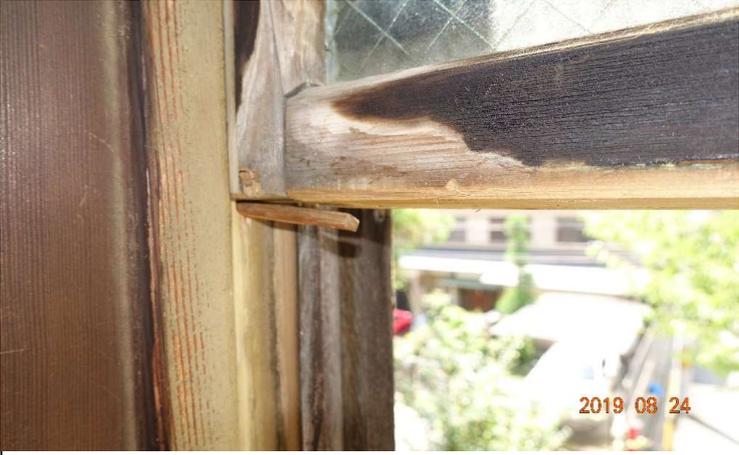
番号	部 位	項 目
41	2階廊下南面窓

特記事項 上下窓のガラスが網入りガラスに変更された為、開閉が重くなりバランスができないので、窓を固定させるために棒を利用 漏水や日焼けにより下框も損傷している

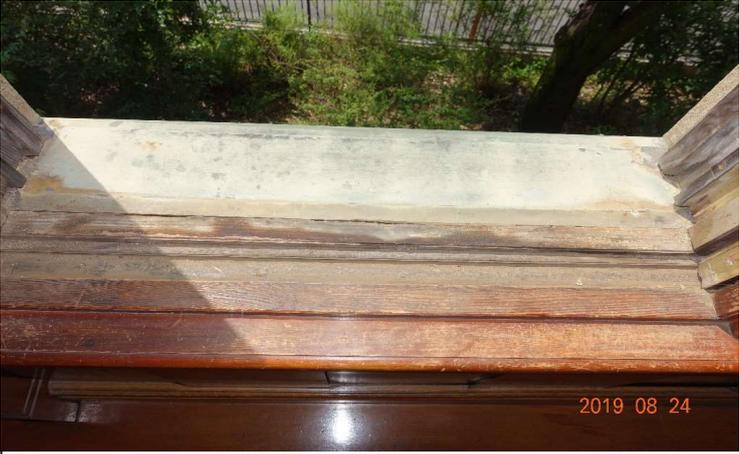
番号	部 位	項 目
42	2階廊下南面窓下部

特記事項 上下窓と雨戸の間に漏水による染み痕跡が発生

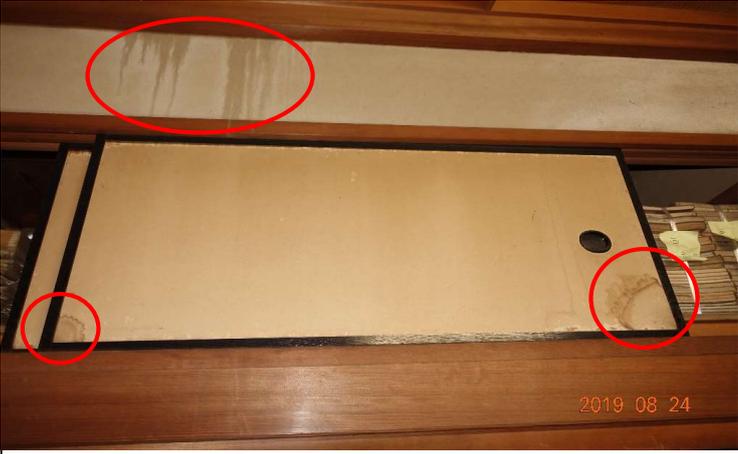
番号	部 位	項 目
50	NO49写真拡大

特記事項
		赤丸部分の垂れ壁や天袋襖に漏水による染み痕跡が発生

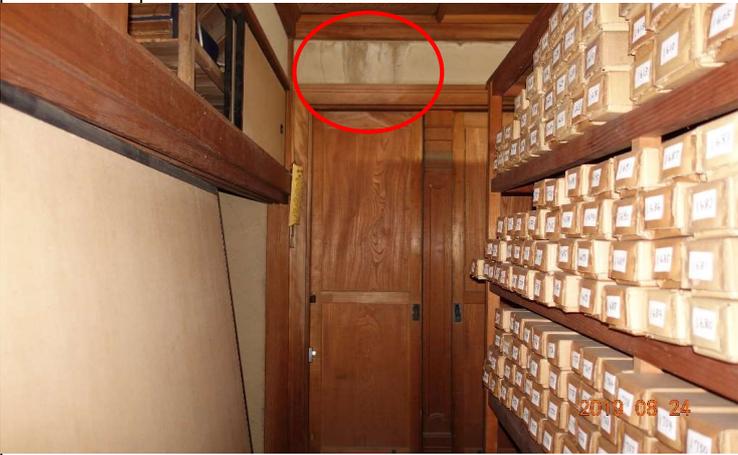
番号	部 位	項 目
51	1階書庫(1)南面

特記事項
		赤丸部分の垂れ壁に漏水による染み痕跡が発生

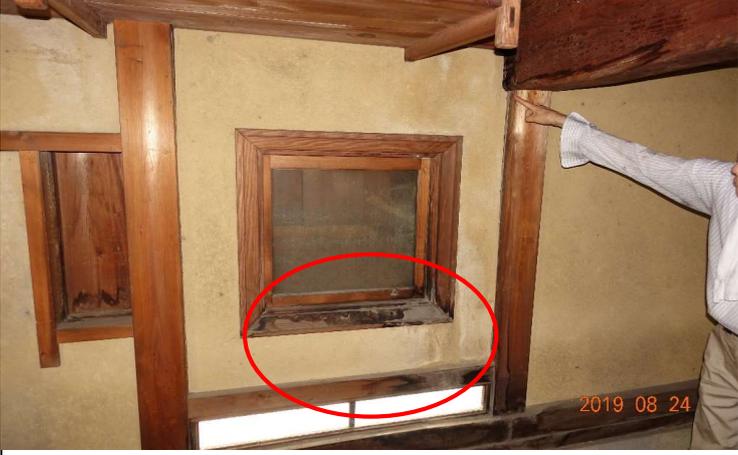
撮影日時	令和 1 年 8 月 24 日	
番号	部 位	項 目
64	2階納戸南面

<p>特記事項</p> <p>赤丸部分の窓枠に漏水による染み痕跡が発生</p> <p>指差している柱と壁に隙間(最大13.0ミリ)が発生(梁のねじれと思われる)</p>

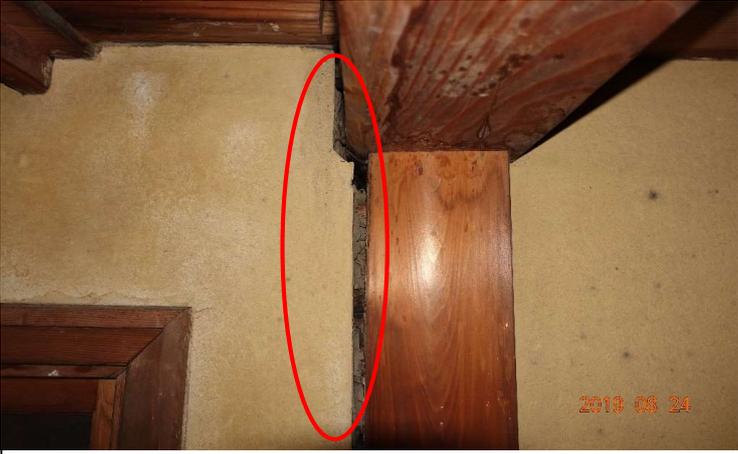
番号	部 位	項 目
65	NO4写真上部拡大

<p>特記事項</p> <p>赤丸部分同上</p>

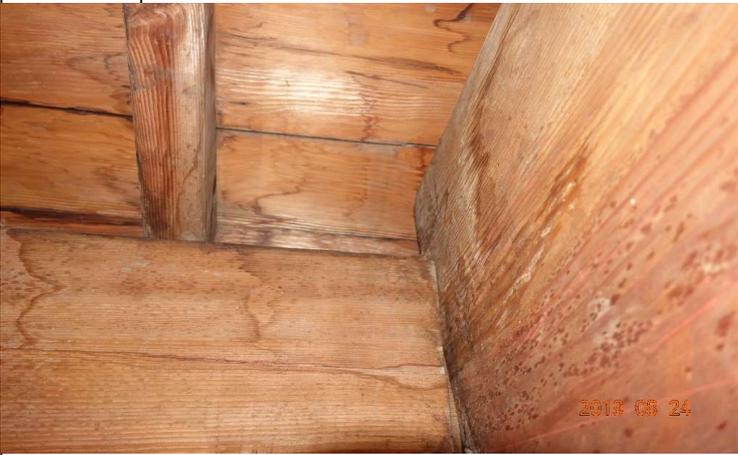
番号	部 位	項 目
66	NO65写真上部

<p>特記事項</p> <p>野地板.垂木.桁.梁に漏水による染み痕跡が発生</p>
