①木島櫻谷 筆 マクリ作品 6枚

(No. 25-08・10・13・21、A-01・02)

## I. 修復前後の作品概要

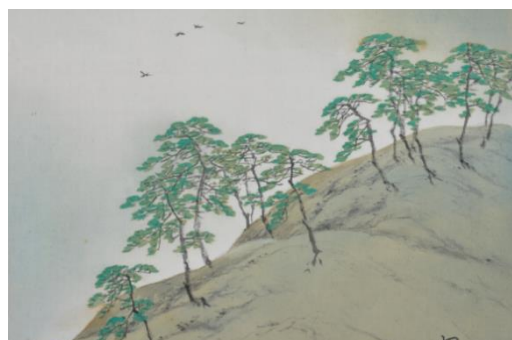
Fig. 35 修復後 A-01 「富嶽図」

#### i. 絵具の欠失・剥離が見られた

図様部分の絵具に欠失・剥離・粉状化が生じていた。

図様部分の絵具に膠水溶液を塗布し、絵具の剥離・欠失・粉状化が進行しないように剥落止めを行った。

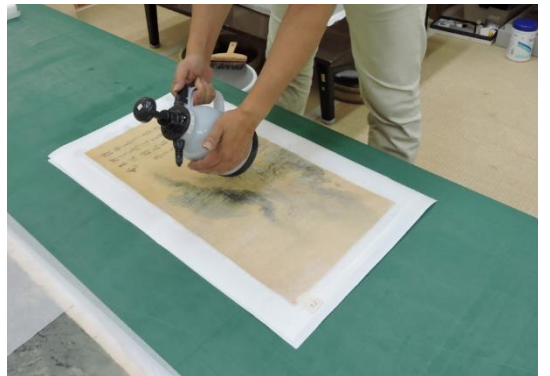
Fig. 39 本紙のクリーニング

クリーニング作業により染み・汚れが緩和された。

クリーニングには濾過水と吸水紙を使用した。加湿した本紙を吸水紙の上に置き、本紙中の水分に溶け出した汚れ等を毛細管現象によって吸水紙に移し、汚れ・染みを除去した。尚、クリーニングには本紙料絹の劣化損傷要因にもなる薬品の使用は控えた。

4. 本紙に噴霧器で濾過水を与え加湿した。その後、吸水紙の上に置き、汚れを裏面より吸出しクリーニングを施した。

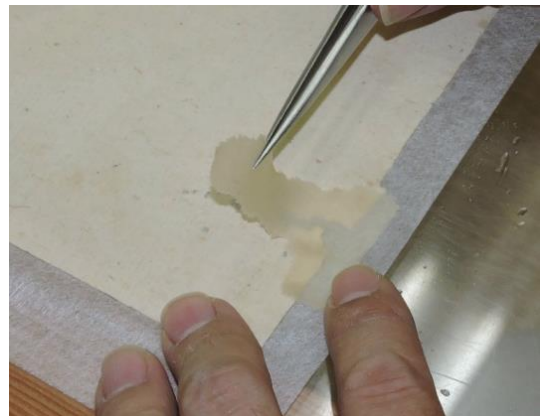
Fig. 41 欠失箇所の繕い

本紙料紙の四辺に細かな破れ・欠失が見られた。

本紙料紙に適する補修紙を選定し、欠失箇所に繕った。

6. 本紙料紙と類似の補修紙を選定し、裏面から欠失箇所に繕った。糊は新糊を使用した。(紙本作品 2 枚のみ)

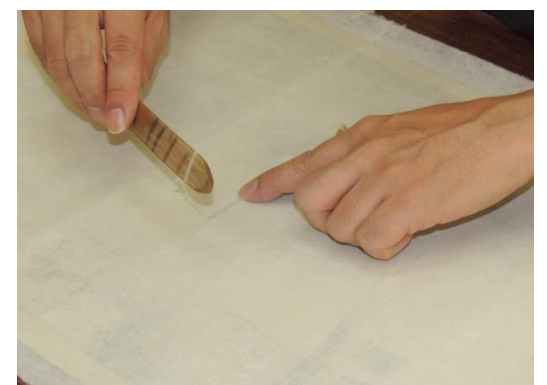
Fig. 45 折れ伏せ入れ

本紙料絹及び料紙全体に大小の折れが見られた。

本紙料絹及び料紙を伸ばし、新たに肌裏を打った事で、折れ・皺を平滑にした。さらに、折れ・皺の裏面から折れ伏せ紙を施し、今後の折れ・皺の要因を軽減させた。

10. 本紙の折れが生じている箇所および今後明らかに生じ  
ると思われる箇所に折れ伏せを入れた。折れ伏せ紙は  
楮紙を用い、糊は新糊を使用した。折れ伏せ入れ後、再  
び仮張りを施した。

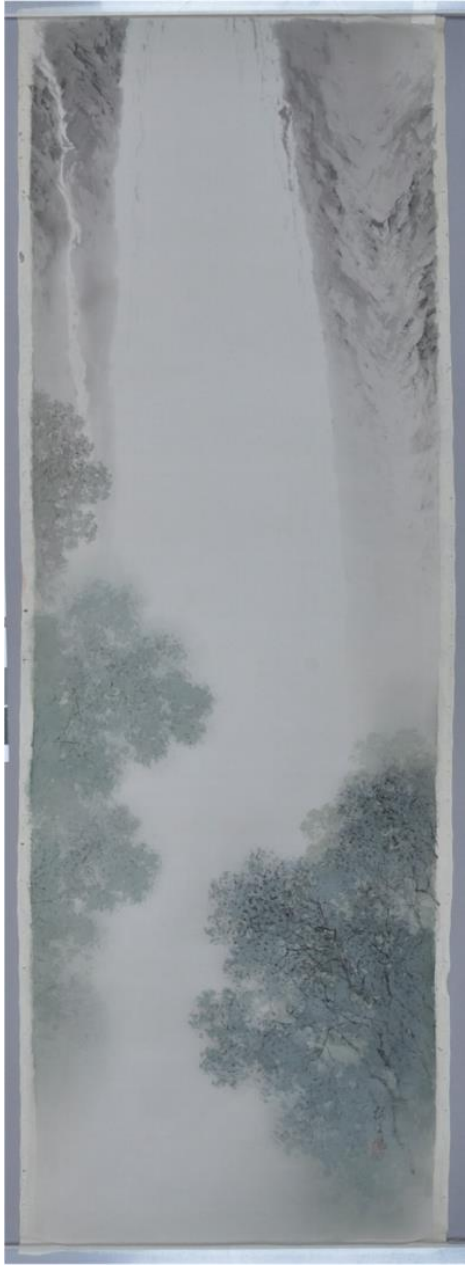
Fig. 109 修復前 25-10「瀑布図」  
本紙料絹全図

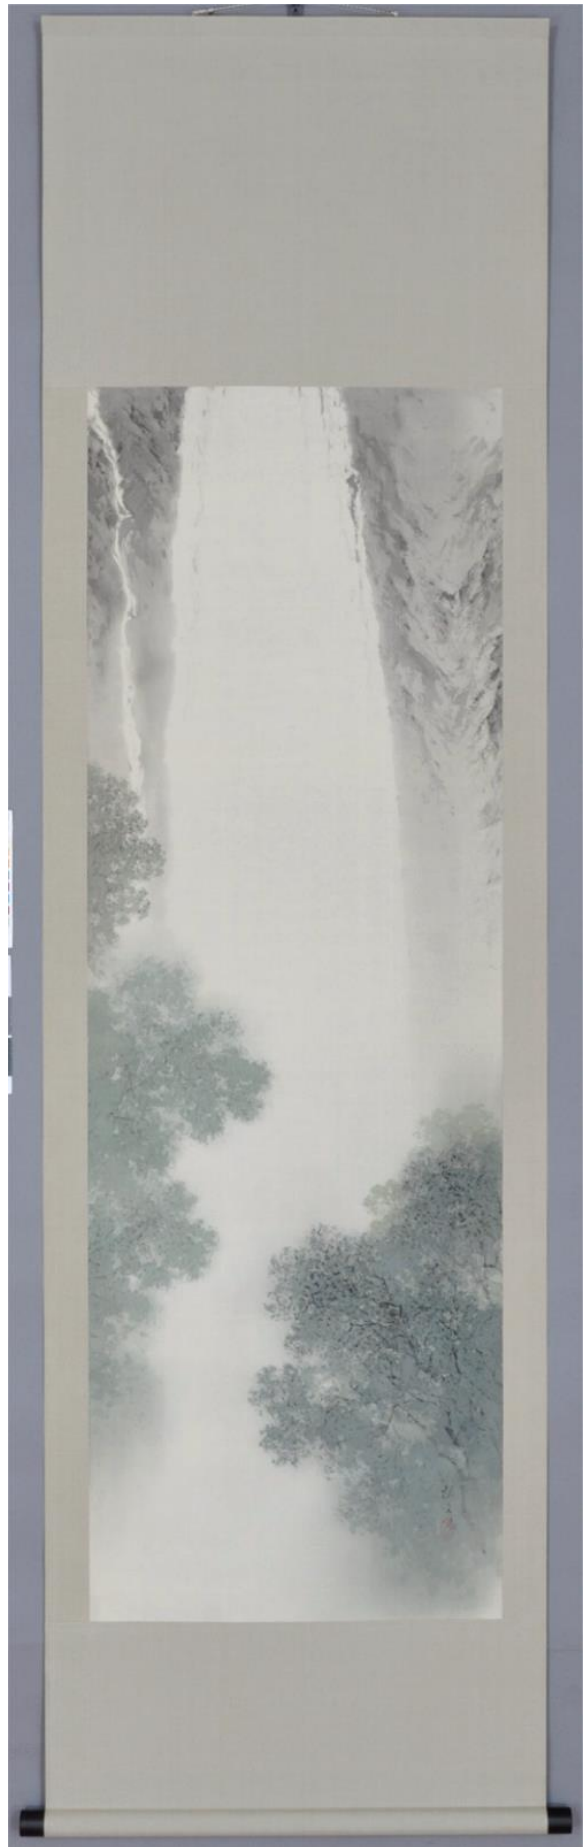
Fig. 110 修復後 25-10「瀑布図」  
作品全図

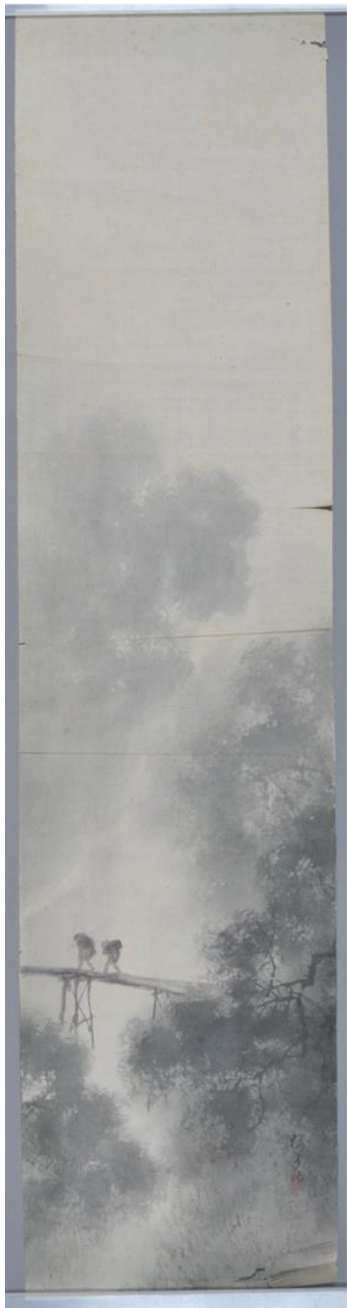
Fig. 111 修復前 25-13「溪谷行旅図」  
本紙料紙全図

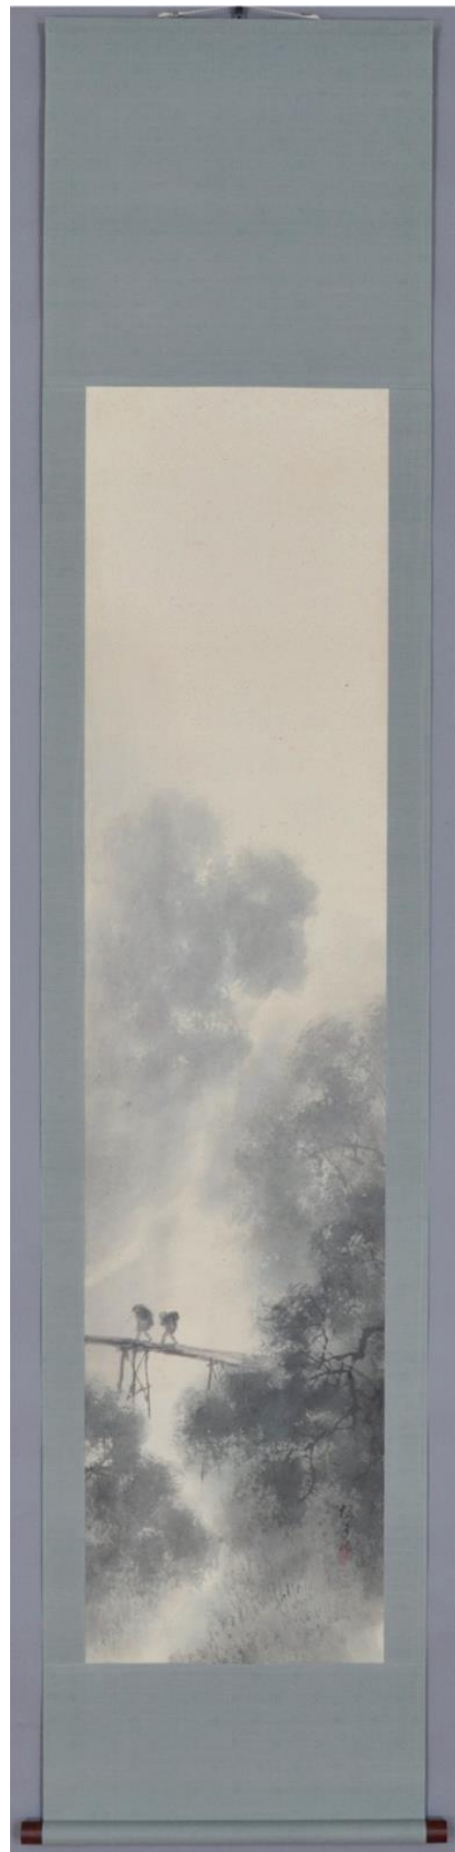
Fig. 112 修復後 25-13「溪谷行旅図」  
作品全図

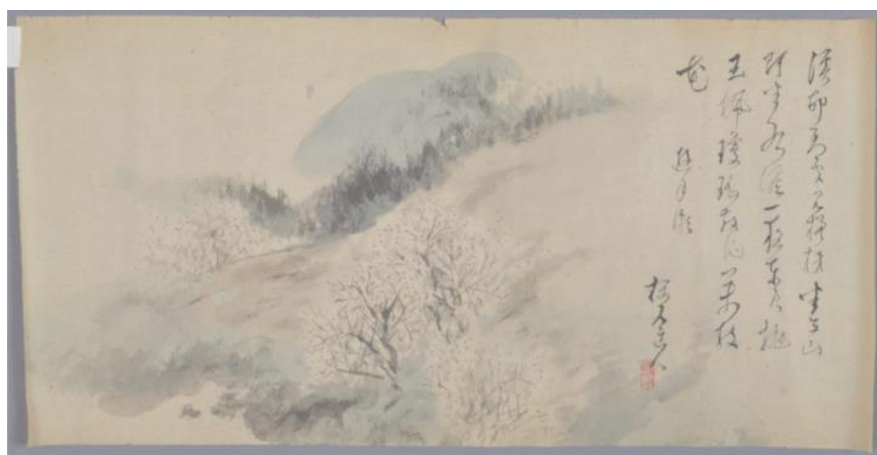
Fig. 113 修復前 25-21 「春山図」  
本紙料紙全図

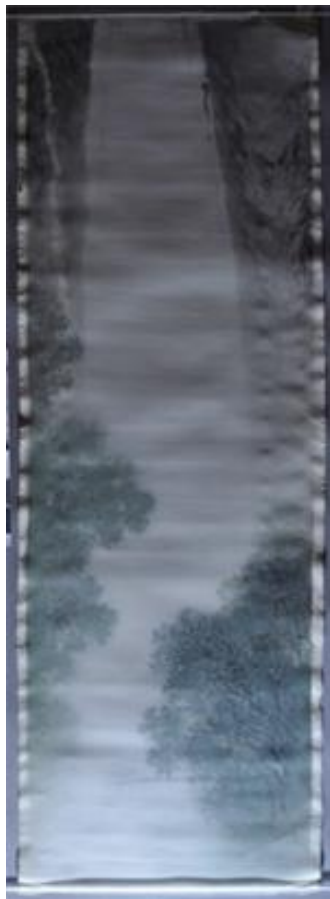
Fig. 121 修復前 25-10「瀑布図」  
本紙料絹全図 斜光線写真
