櫻谷文庫 洋館破損調査報告書

- 建築後106年の経年劣化状況 -

一級建築士事務所特定非営利法人古材文化の会設計室

公益財団法人櫻谷文庫洋館保全補修工事
にかかわる破損調査報告書

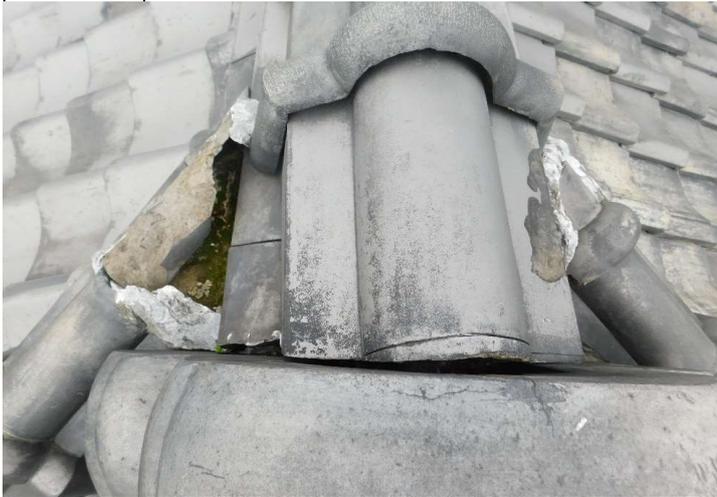
特記事項	しっくいが落下している	鷹振が凍害
特記事項					
しっくいが落下している					
鷹振が凍害

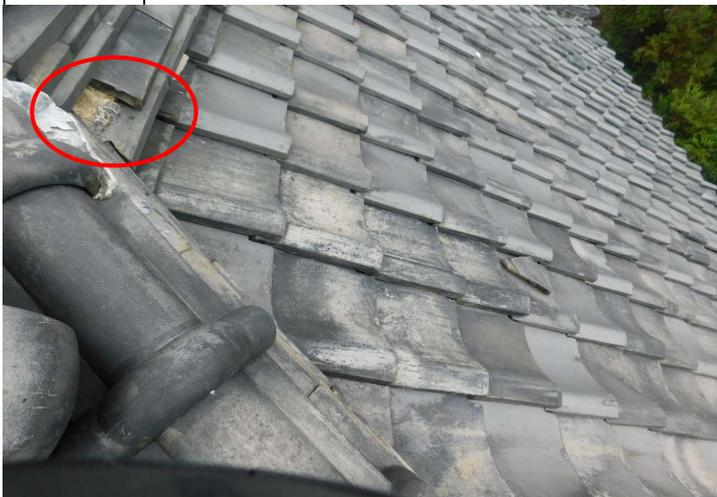
番号	部 位	項 目		
18	上屋根南面			
		<table border="1" style="width: 100%;"> <tr> <td style="border-top: 1px dashed black;">特記事項</td> </tr> <tr> <td style="height: 100px;">赤丸部分のノシ瓦が落下している</td> </tr> </table>	特記事項	赤丸部分のノシ瓦が落下している
特記事項				
赤丸部分のノシ瓦が落下している

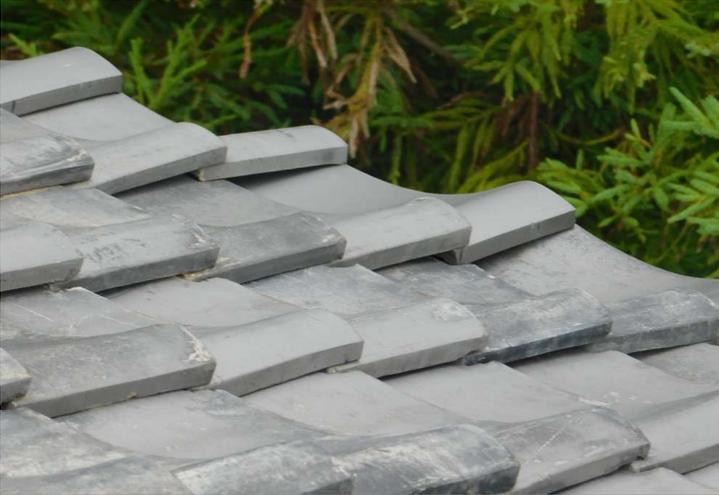
番号	上 屋 根 南 面	特記事項
22	NO21写真拡大

<p>一部新しい瓦も見える</p> <hr/> <p>瓦のかみ合わせ不良</p>

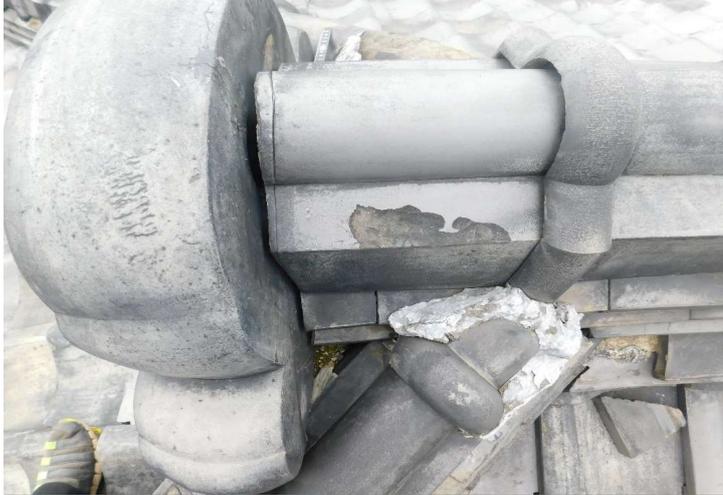
番号	部 位	項 目
28	上屋根鬼瓦(西)

特記事項
		鬼瓦前傾斜

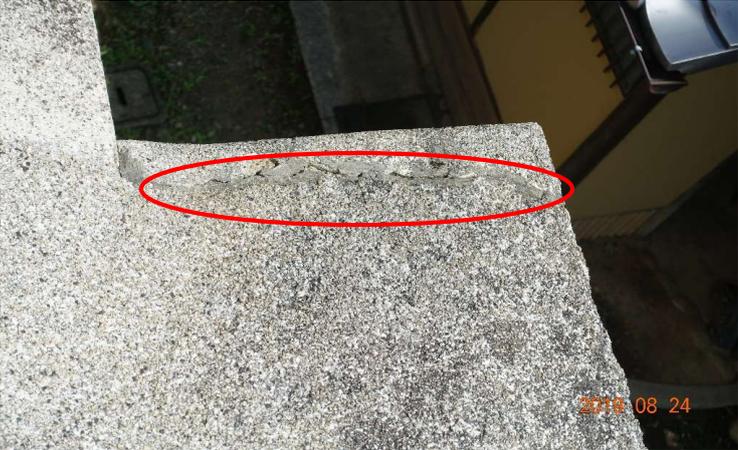
番号	部 位	項 目
2	NO1写真底北東角(上部より撮影)

<p>特記事項</p> <hr/> <p>赤丸部分の玄関底上部北東角に亀裂(最大6.0ミリ)が発生し補修痕跡も目立つ</p> <hr/>

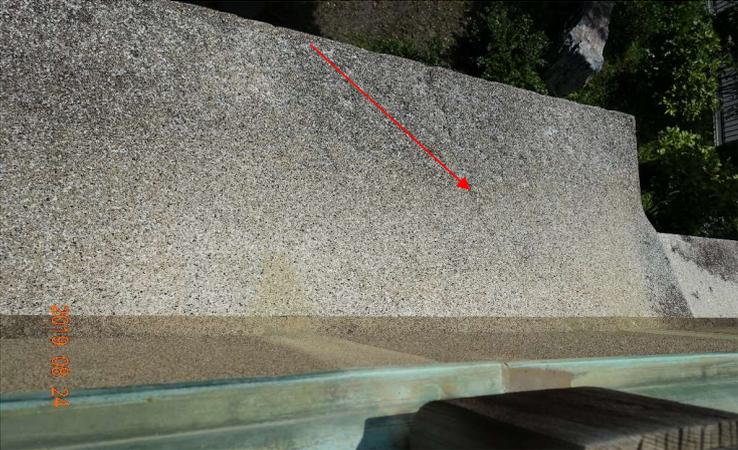
番号	部 位	項 目
3	NO1写真底中央から南東角(上部より撮影)

<p>特記事項</p> <hr/> <p>赤矢印部分に亀裂(最大2.5ミリ)が発生</p> <hr/>

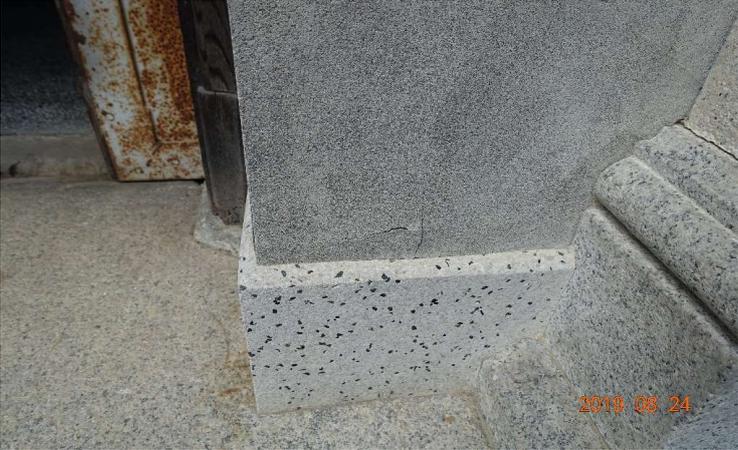
番号	部 位	項 目
7	玄関入口右部分の柱型足元

<p>特記事項</p> <p>巾木の上の左官部分に浮きが見られる</p>

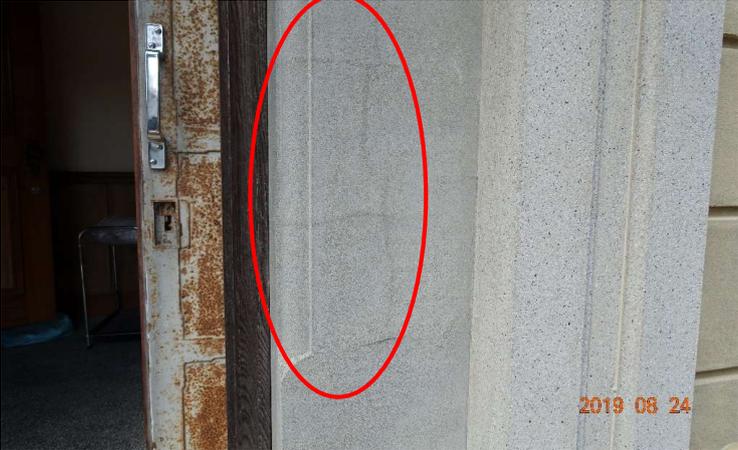
番号	部 位	項 目
8	玄関入口右部分の柱型中央

<p>特記事項</p> <p>赤丸部分の左官部分に細い亀裂が発生</p>

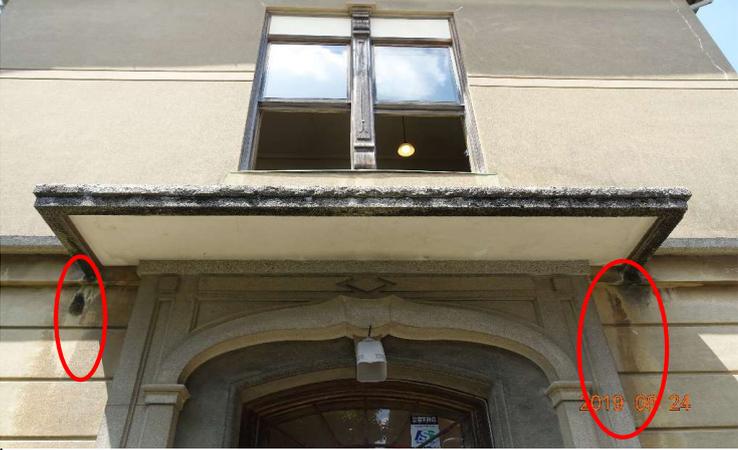
番号	部 位	項 目
9	1階東面玄関上庇

<p>特記事項</p> <p>赤丸部分の底の左右の外壁に雨水による汚れ染みが目立つ</p>

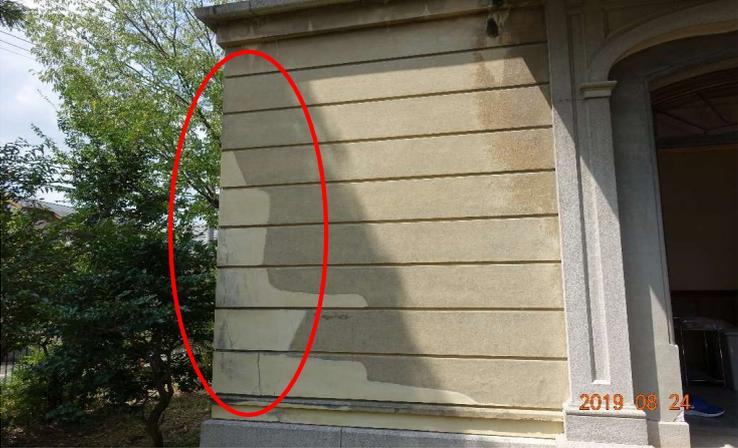
番号	部 位	項 目
13	1階東面玄関左部分

<p>特記事項</p> <p>赤丸部分の左官外壁の損傷が激しい</p>

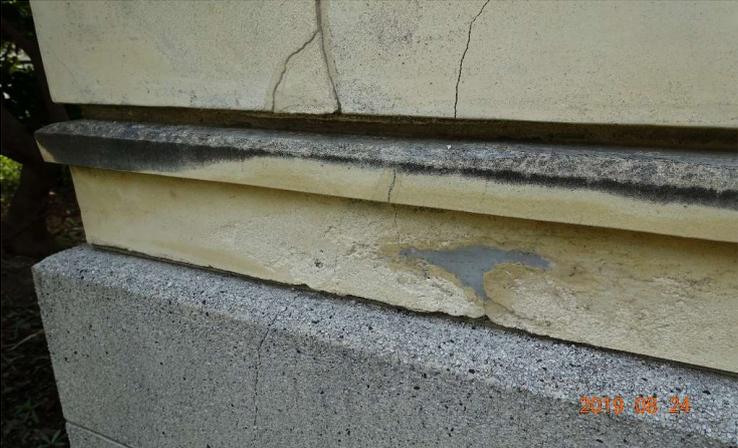
番号	部 位	項 目
14	NO13写真拡大

<p>特記事項</p> <p>外壁左官仕上部分に浮きや亀裂(最大0.7ミリ)が目立つ</p> <p>巾木左官仕上げ部分にも亀裂(最大0.5ミリ)が発生</p>

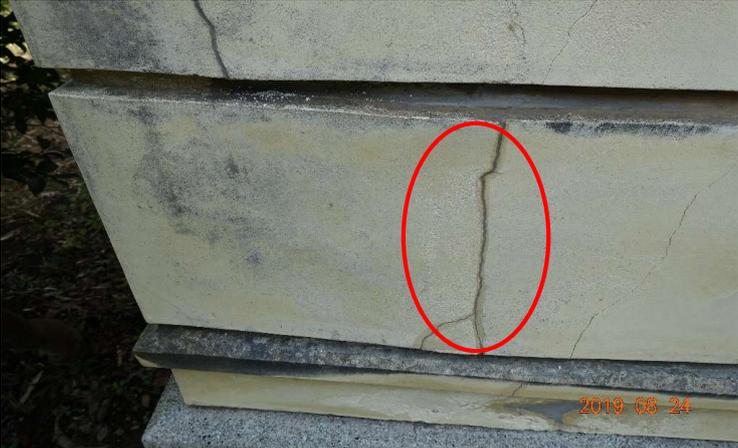
番号	部 位	項 目
15	NO13写真拡大

<p>特記事項</p> <p>赤丸部分の左官外壁に浮きや亀裂(最大2.5ミリ)が発生</p>

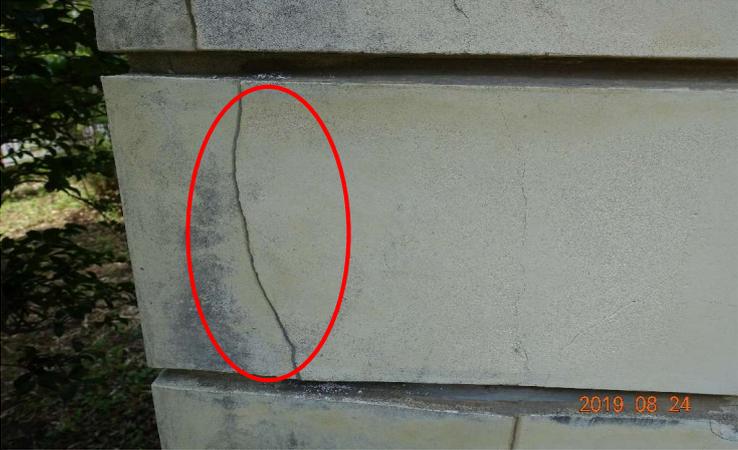
番号	部 位	項 目
16	NO13写真拡大

<p>特記事項</p> <p>赤丸部分の外壁左官仕上部分に浮きや亀裂(最大3.0ミリ)が目立つ</p>

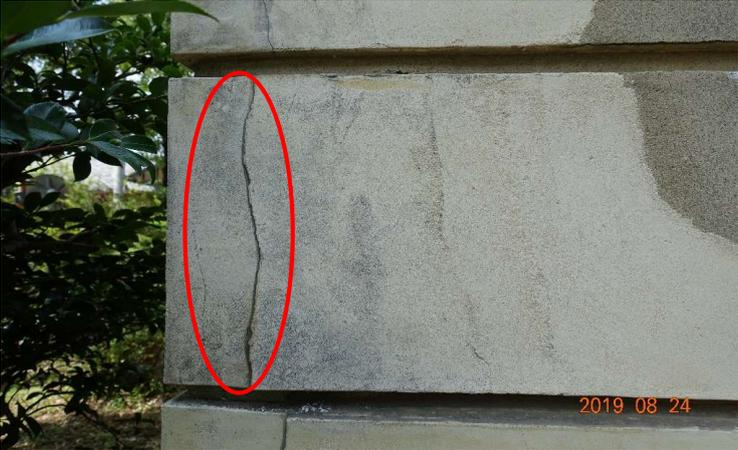
番号	部 位	項 目
17	同上

<p>特記事項</p> <p>赤丸部分の外壁左官仕上部分に浮きや亀裂(最大2.5ミリ)が目立つ</p>

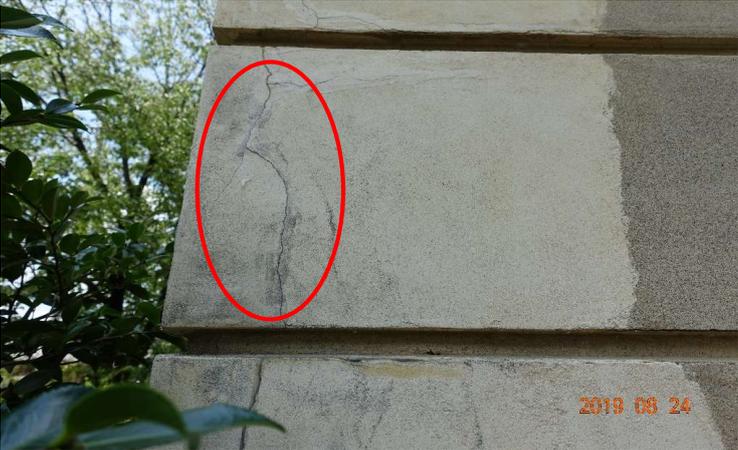
番号	部 位	項 目
18

<p>特記事項</p> <p>赤丸部分の外壁左官仕上部分に浮きや亀裂(最大0.6ミリ)が目立つ</p>

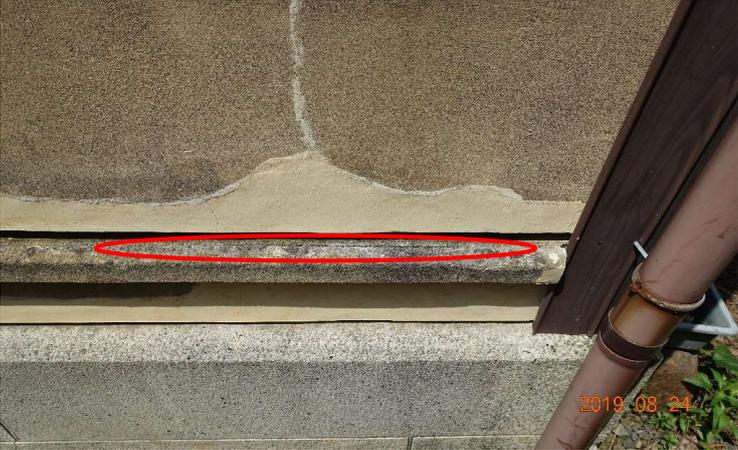
番号	部 位	項 目
22	NO20写真右側足元

<p>特記事項</p> <p>赤丸部分に多数の亀裂(最大1.2ミリ)が発生</p>

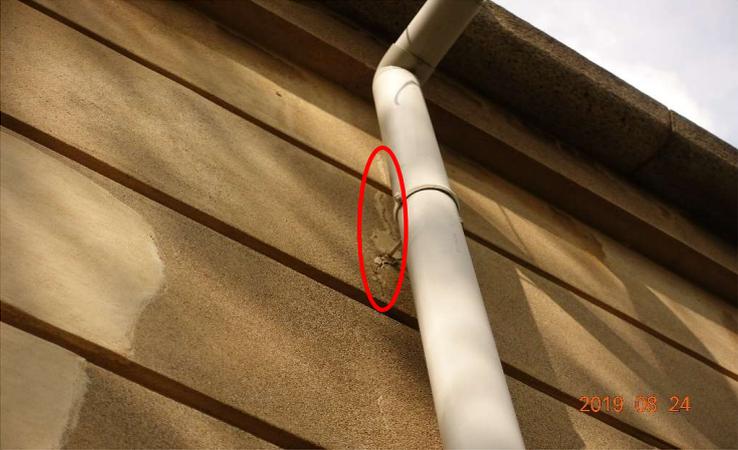
番号	部 位	項 目
25	NO23写真拡大

<p>特記事項</p> <p>赤丸部分の縦樋取り付け金物付近の外壁に亀裂(最大0.5ミリ)が発生</p>

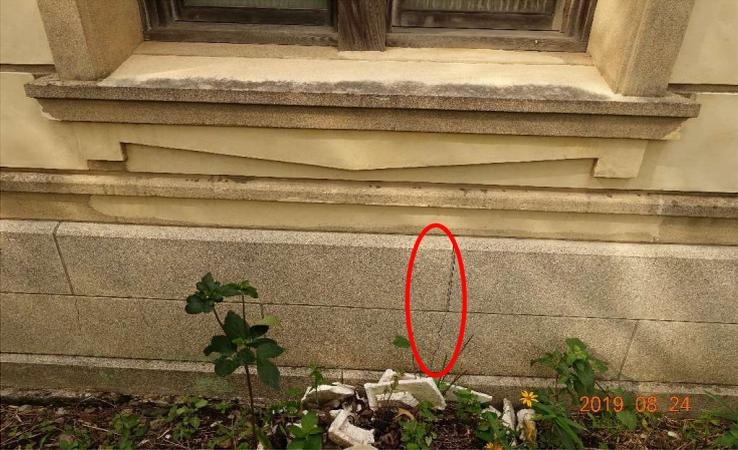
番号	部 位	項 目
28	NO27写真下部

<p>特記事項</p> <p>赤丸部分の巾木部分に亀裂(最大1.5ミリ)が発生</p>

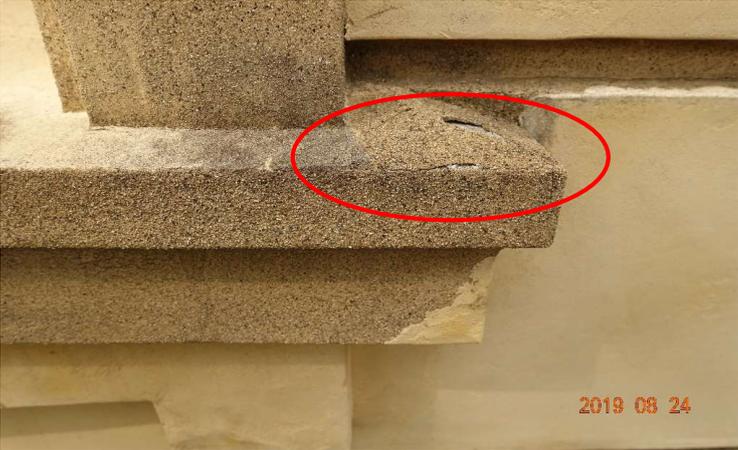
番号	部 位	項 目
29	NO28写真拡大

<p>特記事項</p> <p>赤丸部分の右側の窓台コーナーに浮きや剥離が発生</p>

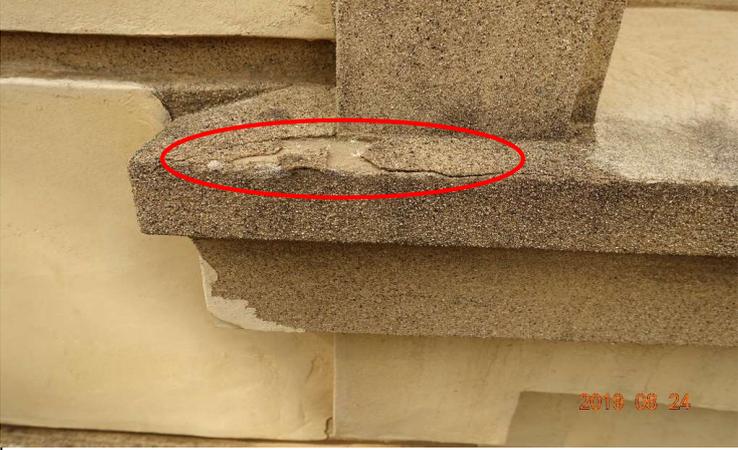
番号	部 位	項 目
30	NO28写真拡大

<p>特記事項</p> <p>赤丸部分の左側の窓台コーナーに浮きや剥離が発生</p>

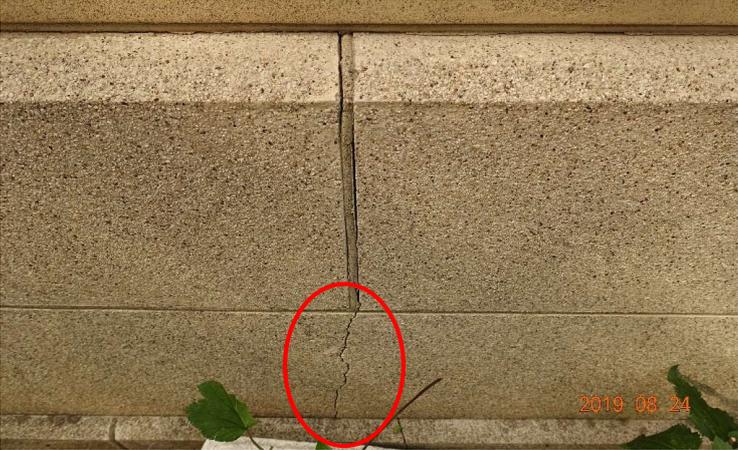
番号	部 位	項 目
31	NO28写真拡大

特記事項 ----- 赤丸部分の巾木部分に亀裂(最大1.0ミリ)が発生 -----

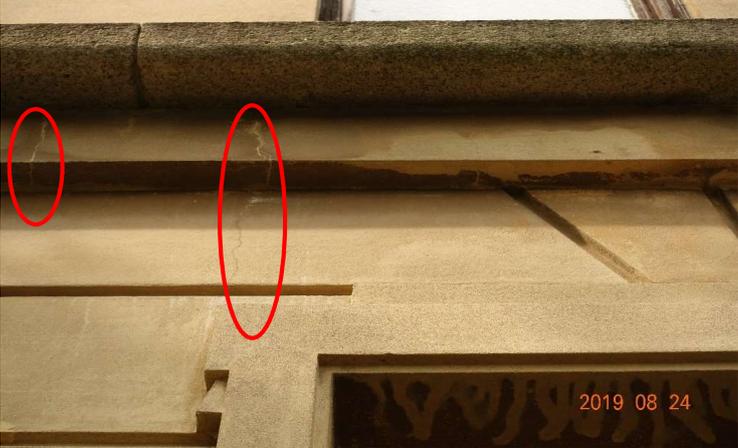
撮影日時	令和 1 年 8 月 24 日	
番号	部 位	項 目
34	NO32写真左側上部

特記事項 赤丸部分の外壁に亀裂(最大0.25ミリ)が発生

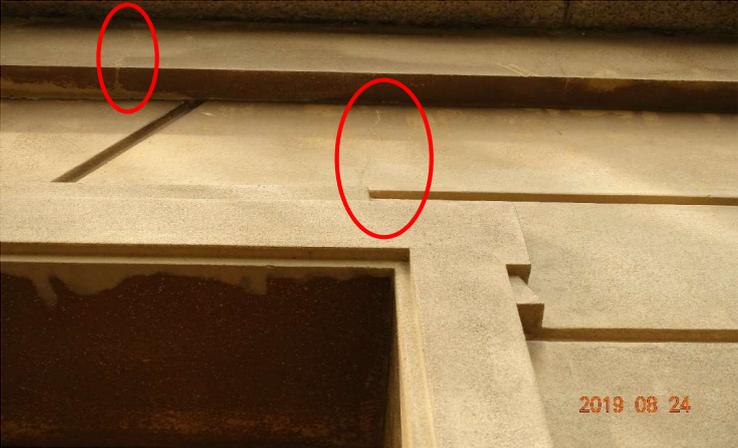
番号	部 位	項 目
35	同上右側

特記事項 赤丸部分の外壁に亀裂(最大0.2ミリ)が発生

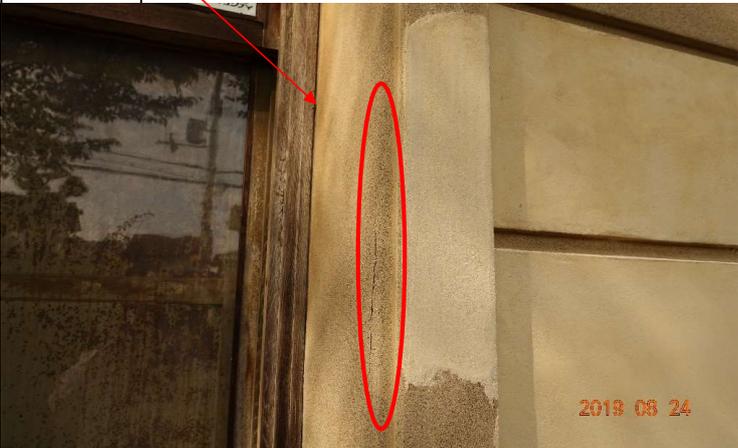
番号	部 位	項 目
36	No32写真右側中央

特記事項 赤丸部分の外壁に亀裂(最大0.35ミリ)が発生 赤矢印部分の木建柱と左官壁との間に隙間が発生

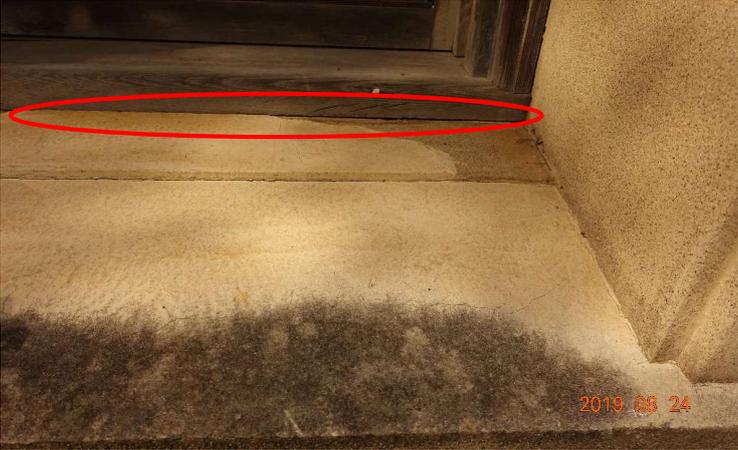
番号	部 位	項 目
37	NO32写真窓台右側

<p>特記事項</p> <p>赤丸部分の木建柱の下端と左官窓台との間に隙間が発生</p> <p>左官窓台の屋外側には細かい亀裂や雨染みが発生</p>

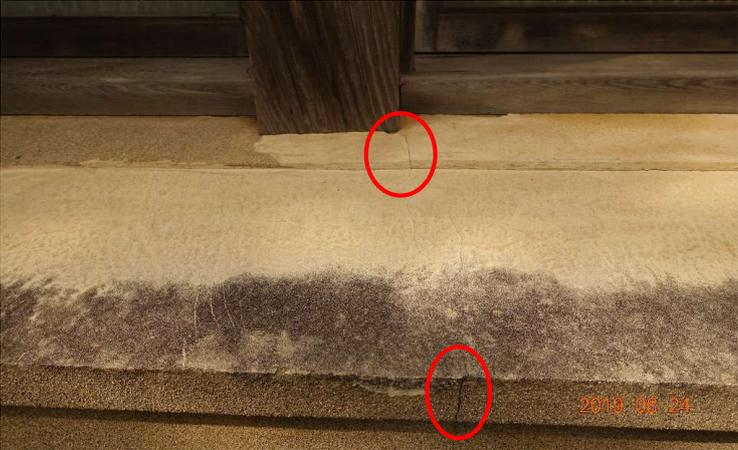
番号	部 位	項 目
38	NO32写真窓台中央

<p>特記事項</p> <p>同上又赤丸部分の窓台には亀裂(最大0.3ミリ)が発生</p> <p>同上</p>

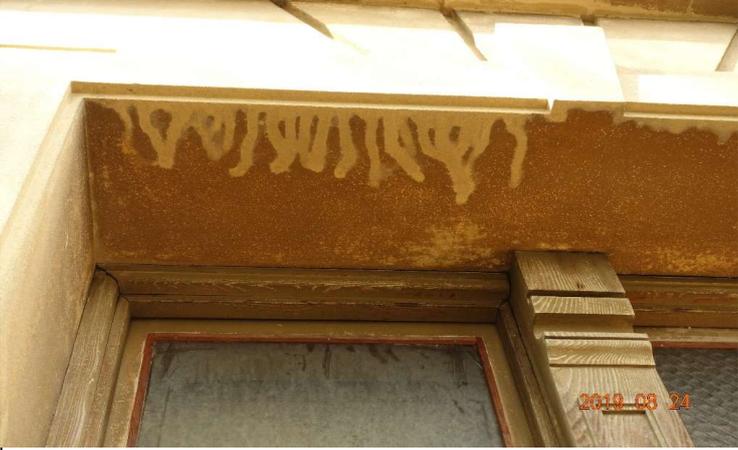
番号	部 位	項 目
39	NO32写真左側上部

<p>特記事項</p> <p>木建柱と左官部分には隙間が発生</p> <p>左官部分窓枠上部に雨染みが発生</p>

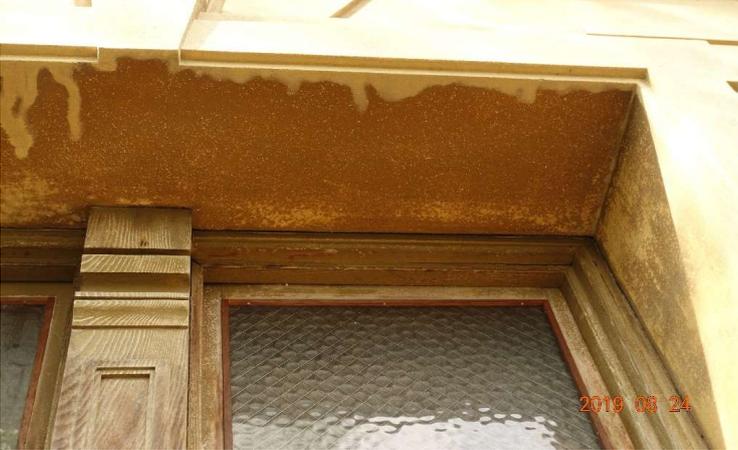
番号	部 位	項 目
40	NO32写真右側上部

特記事項 同上
		同上

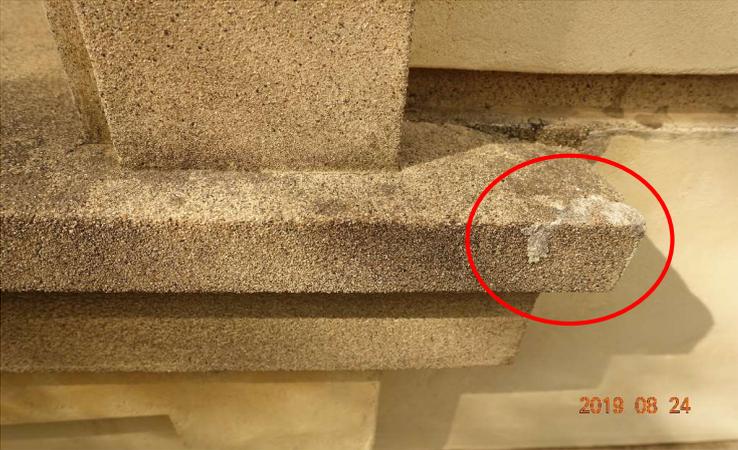
番号	部 位	項 目
41	NO33写真右側窓台拡大

特記事項 赤丸部分の左官窓台に劣化が見られる

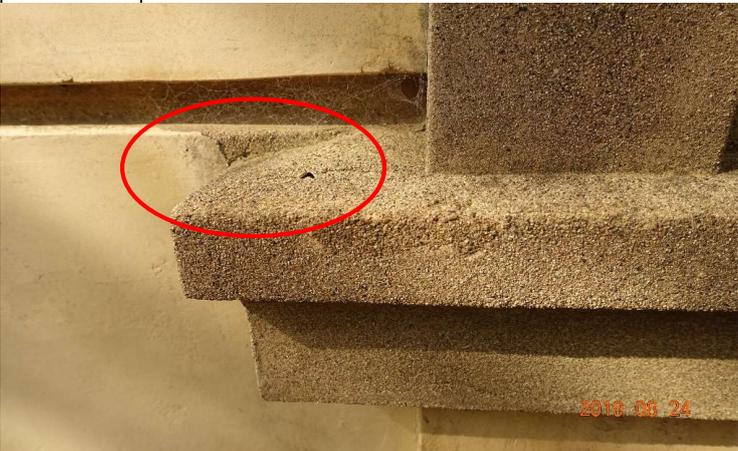
番号	部 位	項 目
42	NO33写真左側窓台拡大

特記事項 赤丸部分の窓台や壁に亀裂(最大0.25ミリ)や剥離が発生

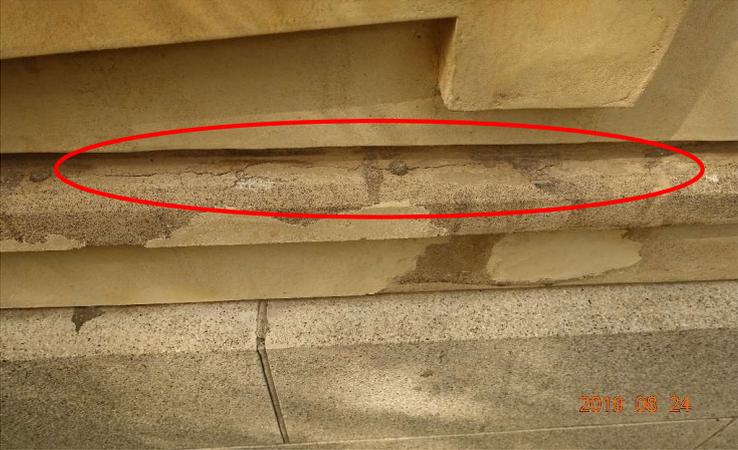
番号	部 位	項 目
43	NO33写真右側拡大

<p>特記事項</p> <p>赤丸部分の左官ボーダーに亀裂(最大0.4ミリ)が発生</p>

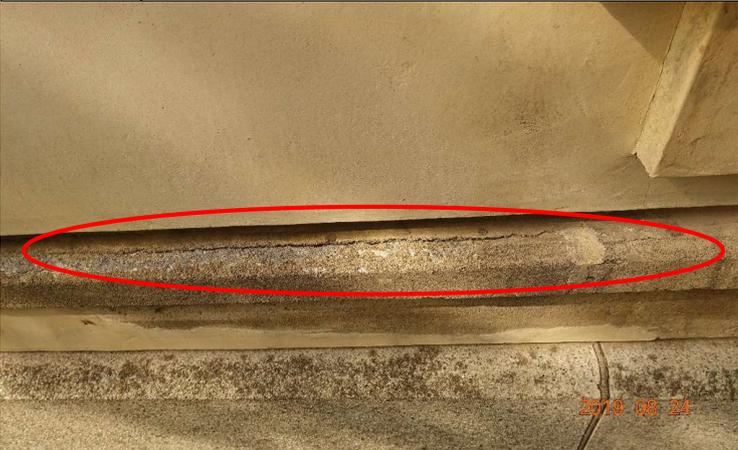
番号	部 位	項 目
44	NO33写真左側拡大

<p>特記事項</p> <p>赤丸部分の左官ボーダーに亀裂(最大2.0ミリ)が発生</p>

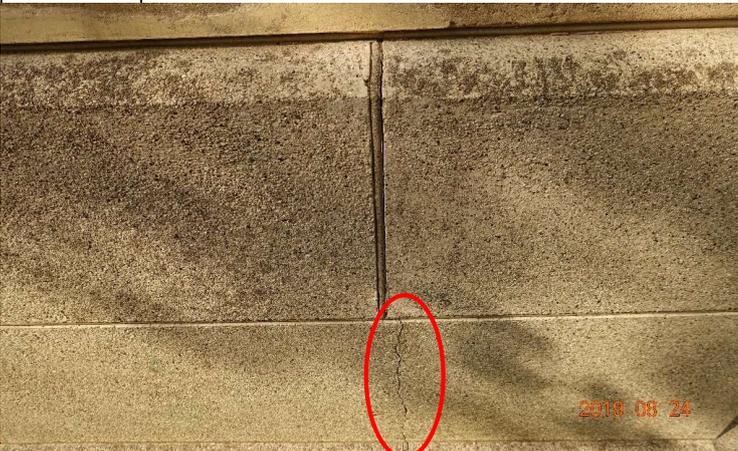
番号	部 位	項 目
45	NO33写真左下部

<p>特記事項</p> <p>赤丸部分の左官巾木に亀裂(最大0.7ミリ)が発生</p>

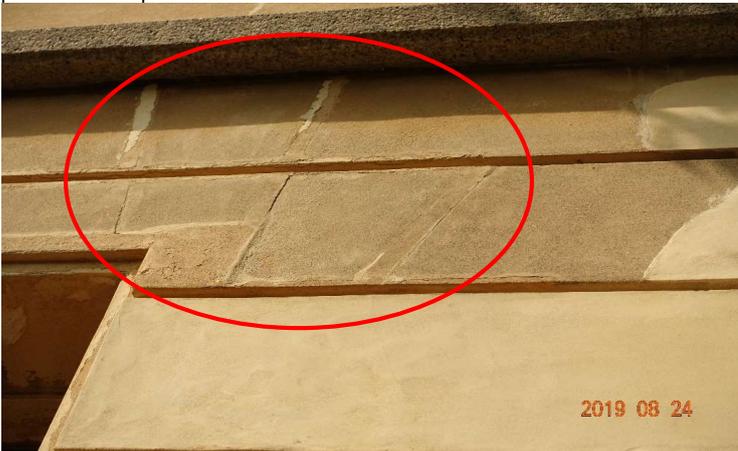
番号	部 位	項 目
48	NO46写真左上上部外壁

特記事項
		赤丸部分に過去にあった窓の痕跡が見られる。

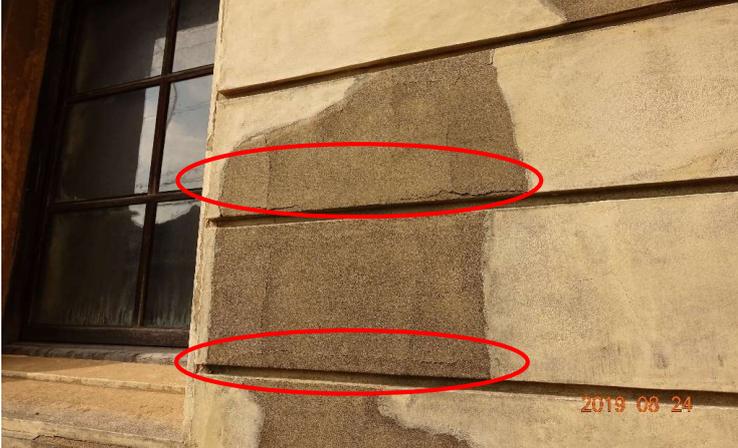
撮影日時	令和 1 年 8 月 24 日	
番号	部 位	項 目
49	NO48写真下部外壁

特記事項 赤丸部分の補修以前の左官外壁に浮きや亀裂(最大0.15ミリ)が目立つ

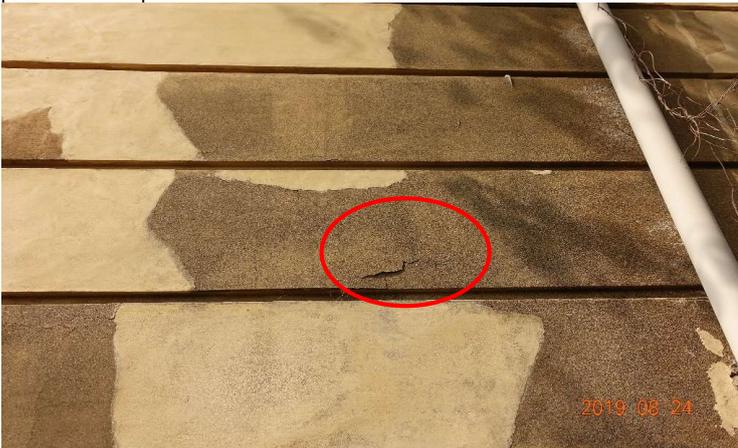
番号	部 位	項 目
50	NO49写真右側部分外壁

特記事項 赤丸部分の補修以前の左官外壁に浮きや亀裂(最大0.3ミリ)が目立つ

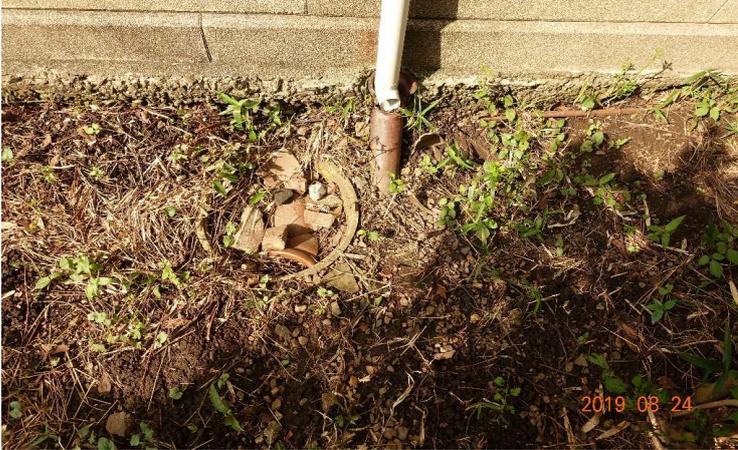
番号	部 位	項 目
52	NO47写真拡大縦樋足元

<p>特記事項</p> <p>縦樋と土管が外れていて排水ができていない</p> <p>周辺に雨水が溢れるため浸透 舂のような物を設置</p>

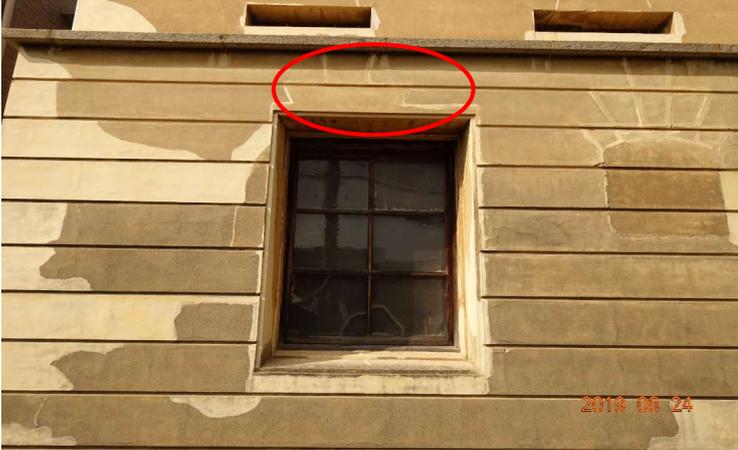
番号	部 位	項 目
58	1階南面(書庫(3))窓

<p>特記事項</p> <p>赤丸部分に過去にあった窓の痕跡が見られる</p>

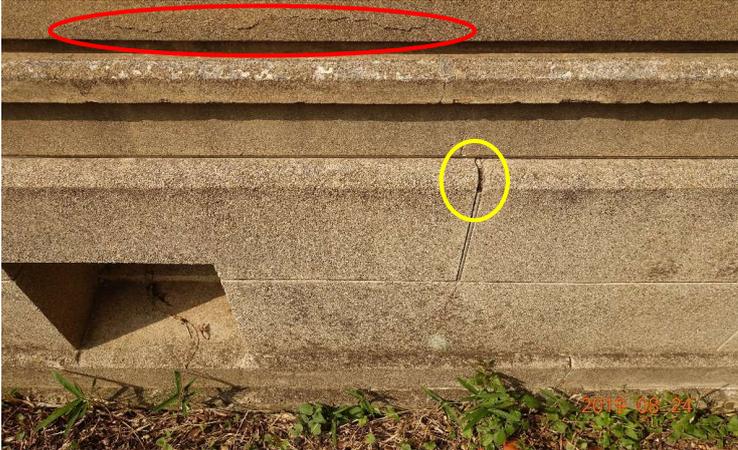
番号	部 位	項 目
59	NO58写真下部巾木.ボーダー部分

<p>特記事項</p> <p>赤丸部分の左官外壁に浮きや亀裂(最大0.4ミリ)が発生</p> <p>黄色丸部分の巾木の左官目地が剥落している</p>

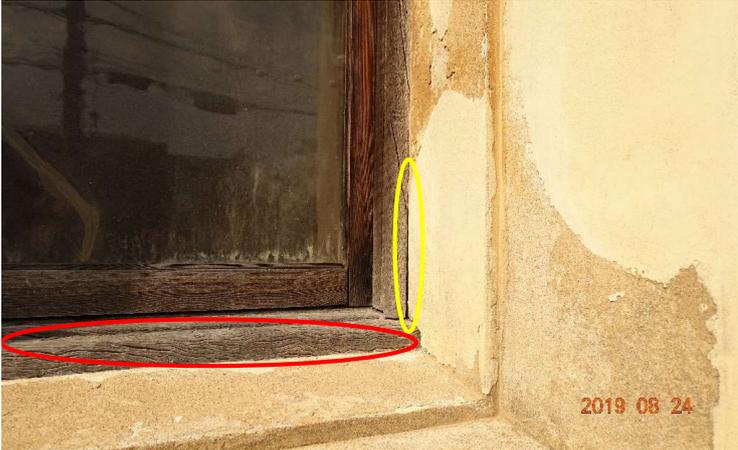
番号	部 位	項 目
60	NO58写真窓右下拡大

<p>特記事項</p> <p>赤丸部分の窓木枠の劣化や黄色丸部分の左官窓枠との境に隙間が発生</p> <p>左官窓枠や窓台も劣化している</p>

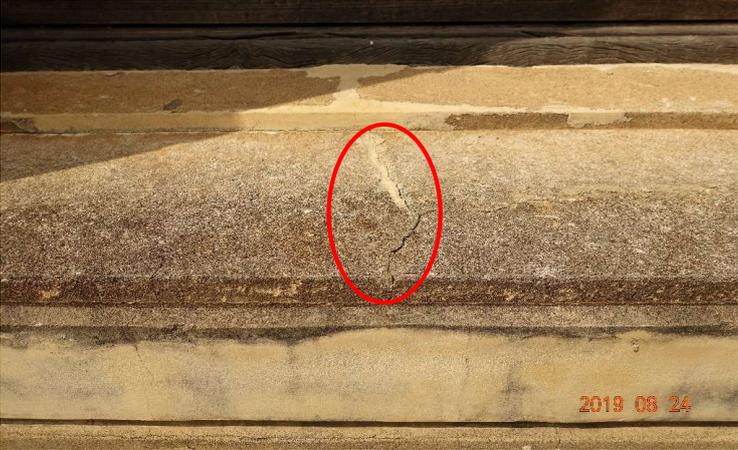
番号	部 位	項 目
61	NO58写真拡大窓下部

<p>特記事項</p> <p>赤丸部分に亀裂(最大0.6ミリ)が発生</p>

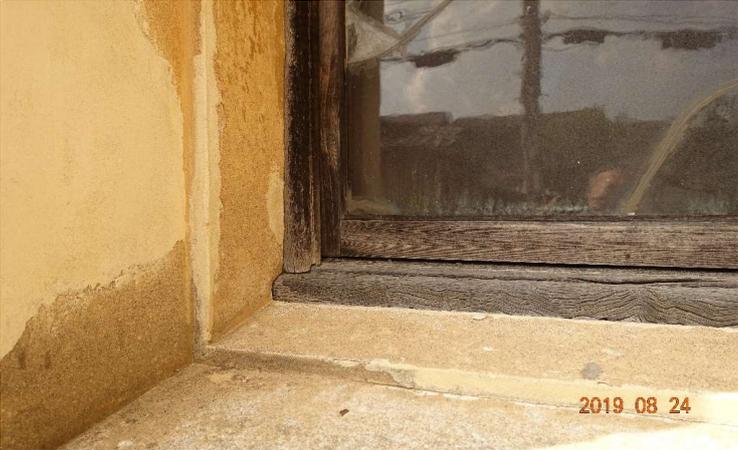
番号	部 位	項 目
62	NO58写真拡大窓左下部

<p>特記事項</p> <p>木建枠の劣化が進み一部左官枠との境に隙間が発生</p>

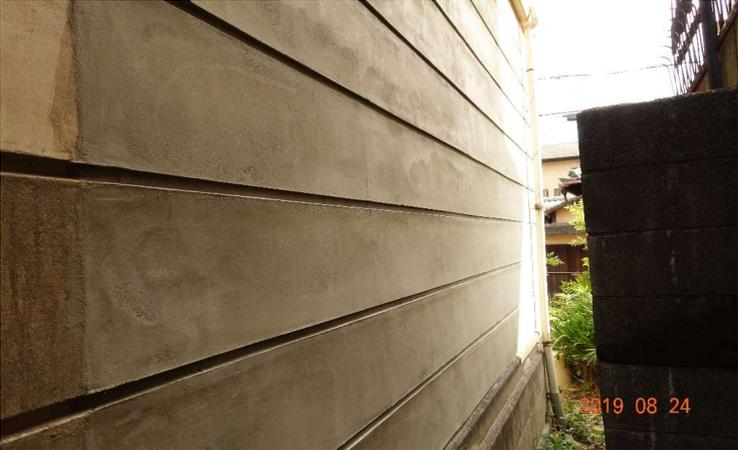
番号	部 位	項 目
69	1階西面(中央から南側)外壁

<p>特記事項</p> <p>全体に補修面も含めて細かい多数の亀裂(最大0.4ミリ)が発生</p>

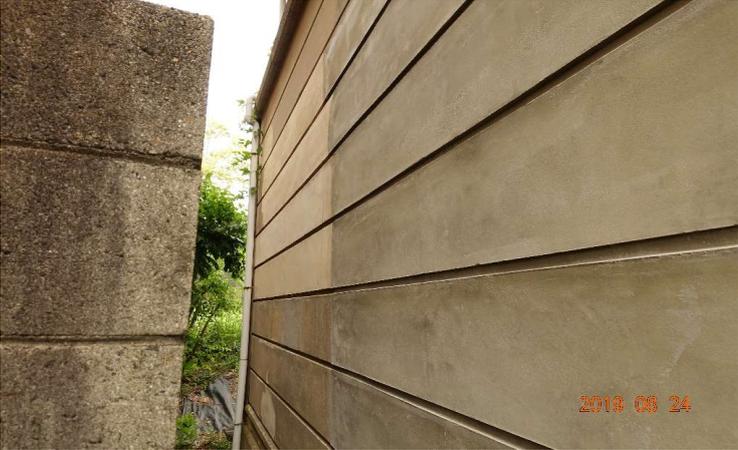
番号	部 位	項 目
70	1階西面(中央から北側)

<p>特記事項</p> <p>全体に補修面も含めて細かい多数の亀裂(最大0.4ミリ)が発生</p>

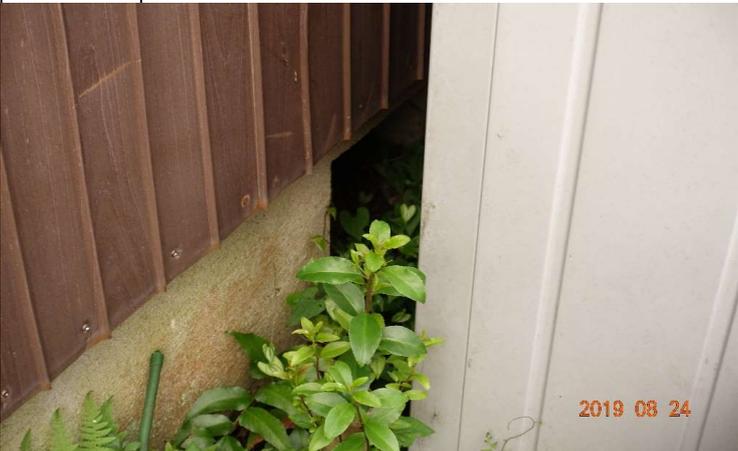
番号	部 位	項 目
72	1階北面(書庫(3))巾木床下換気口

<p>特記事項</p> <p>換気口前にプレハブ物置が有り通気を阻害</p>

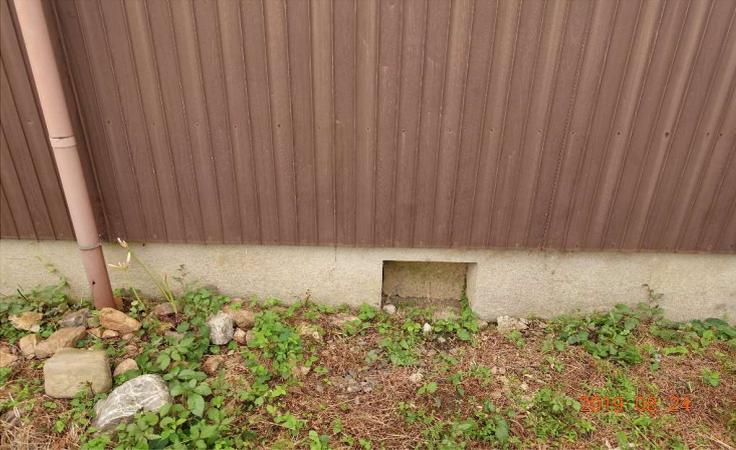
番号	部 位	項 目
73	1階北面(書庫(2))巾木床下換気口

特記事項
		雨水の溢れた時に床下換気口へ水が侵入するを防ぐため床下換気口に蓋がされている

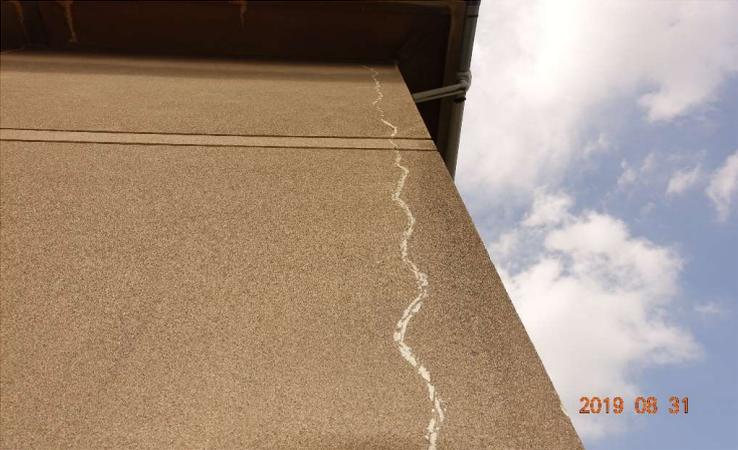
番号	部 位	項 目
77	NO76写真右側外壁コーナー

特記事項 <hr/> 外壁に過去の亀裂補修痕跡有り <hr/>

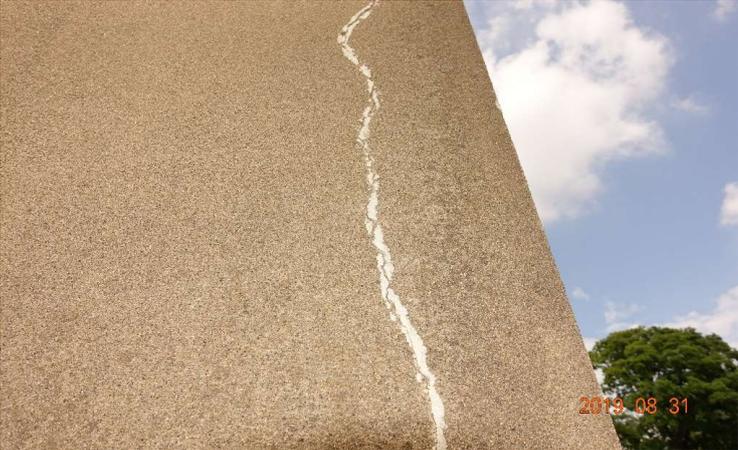
番号	部 位	項 目
78	NO77写真下部

特記事項 <hr/> 同上 <hr/>

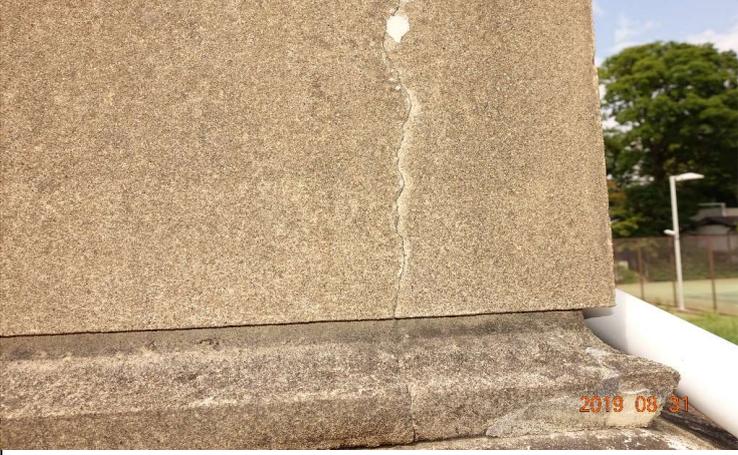
特記事項 同上

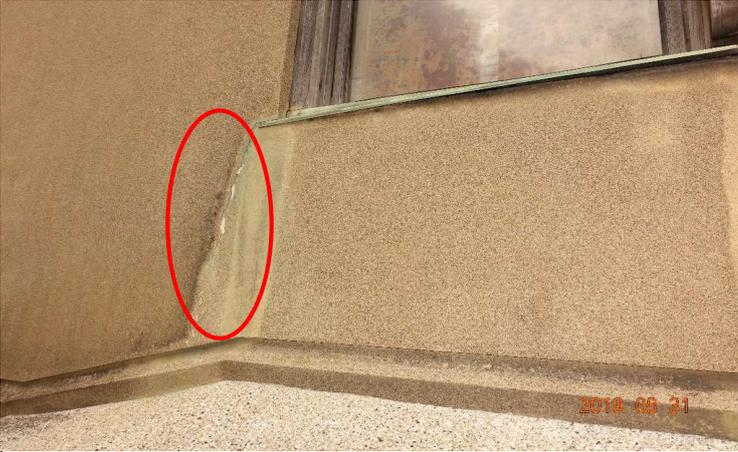
番号	部 位	項 目
83	NO76写真窓左側下部拡大

<p>特記事項</p> <p>赤丸部分の外壁に亀裂が発生</p>

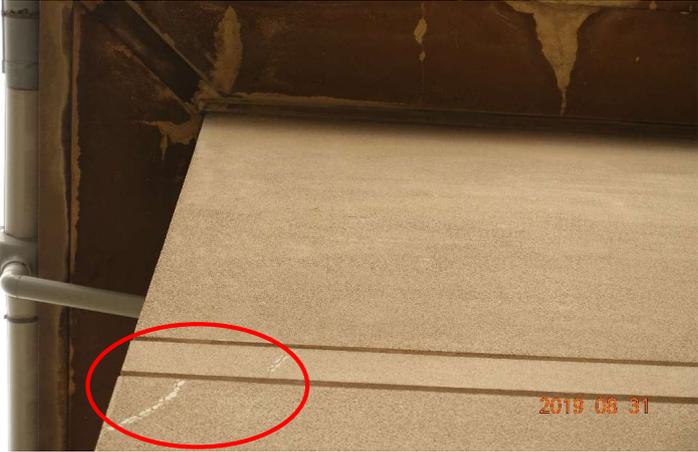
番号	部 位	項 目
84	NO76写真左側外壁コーナー

<p>特記事項</p> <p>軒裏部分に漏水による染み痕跡が発生</p> <p>赤丸部分の外壁に過去の亀裂補修痕跡有り</p>

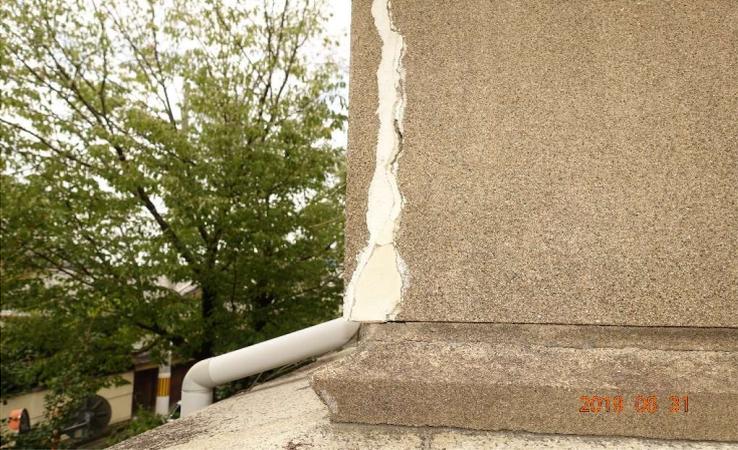
番号	部 位	項 目
85	NO84写真下部拡大

特記事項 <hr/> 赤丸部分の外壁に過去の亀裂補修痕跡有り

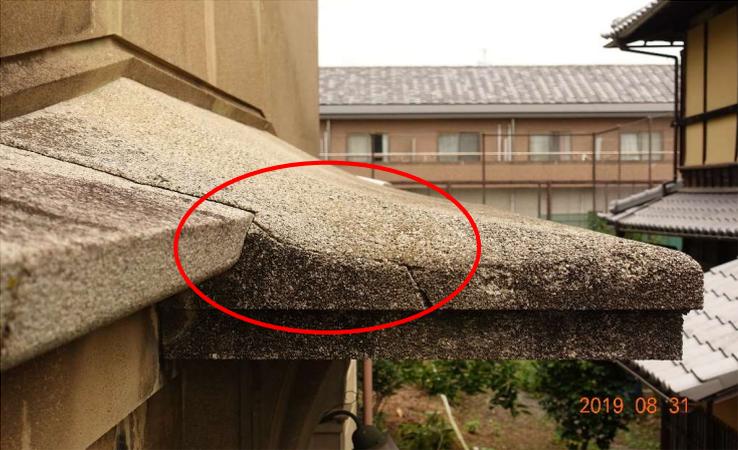
番号	部 位	項 目
86	玄関左官仕上げ庇南面

特記事項 <hr/> 赤丸部分の庇側面に亀裂が発生

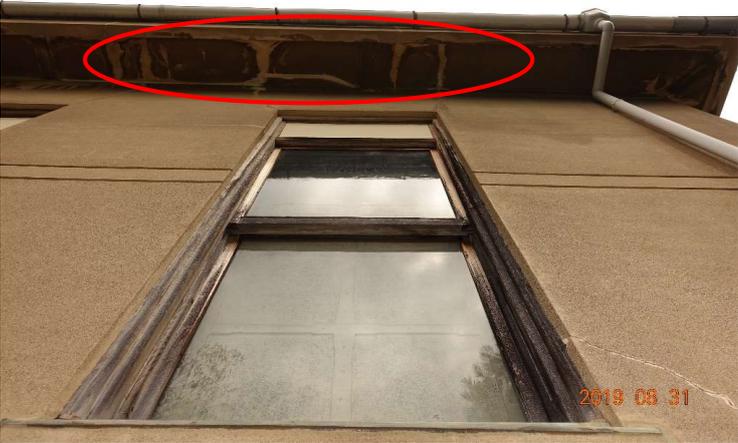
番号	部 位	項 目
88	2階南面窓(階段室)

<p>特記事項</p> <p>赤丸部分の軒裏に漏水による染み痕跡が発生</p>

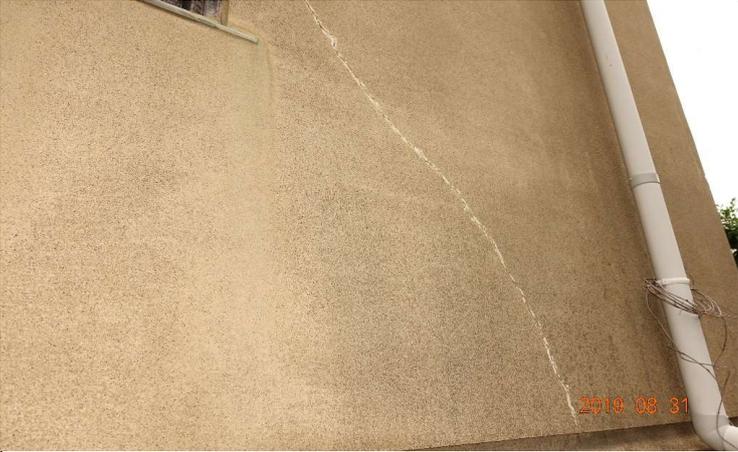
番号	部 位	項 目
89	NO88写真右下下部

<p>特記事項</p> <p>外壁に過去の亀裂補修痕跡有り</p>

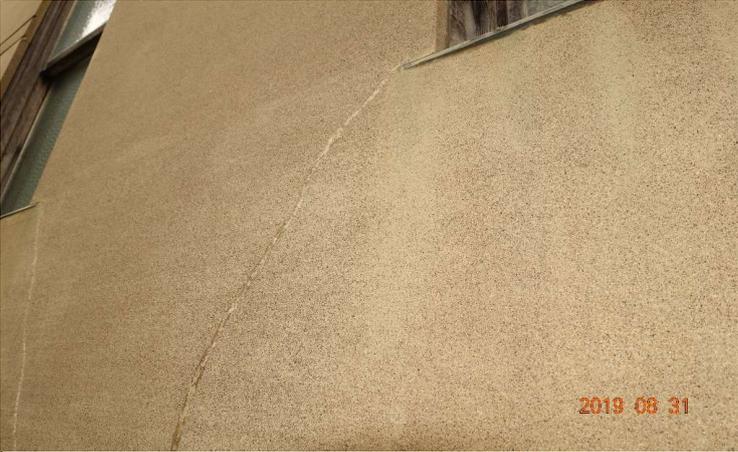
番号	部 位	項 目
90	NO88写真左下下部

<p>特記事項</p> <p>外壁に過去の亀裂補修痕跡有り</p>

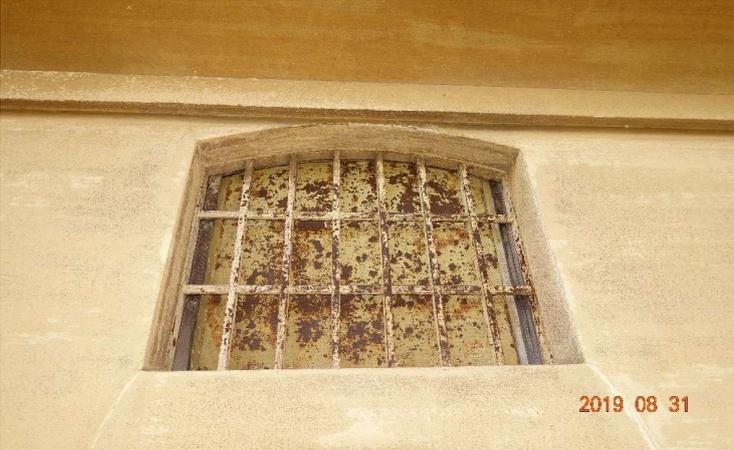
番号	部 位	項 目
106	2階北面窓(納戸右側)(上)

特記事項 ----- 左官仕上げ外壁に亀裂の補修痕跡有り ----- 鋼製格子と鋼板貼り雨戸の錆が進行している

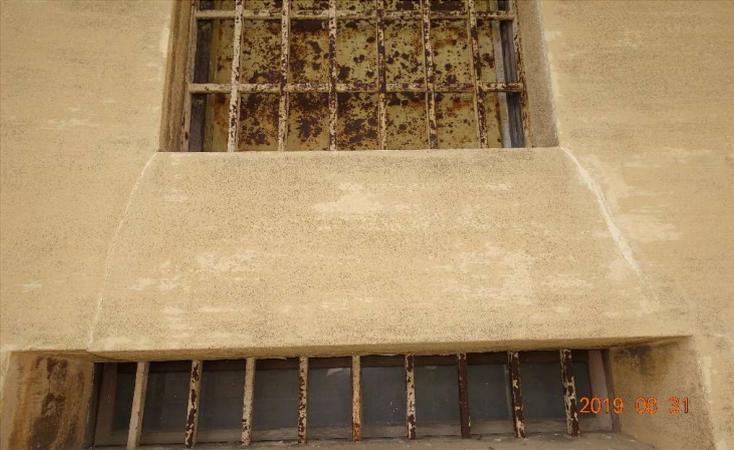
番号	部 位	項 目
107	2階北面窓(納戸右側)(上下)

特記事項 ----- 左官仕上げ外壁に亀裂の補修痕跡有り ----- 鋼製格子と鋼板貼り雨戸の錆が進行している

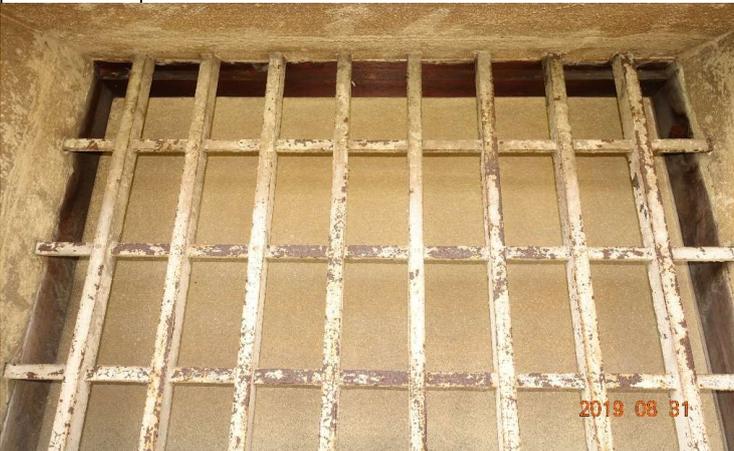
番号	部 位	項 目
108	2階北面窓(納戸中央)(上)

特記事項 ----- 鋼製格子と鋼板貼り雨戸の錆が進行している

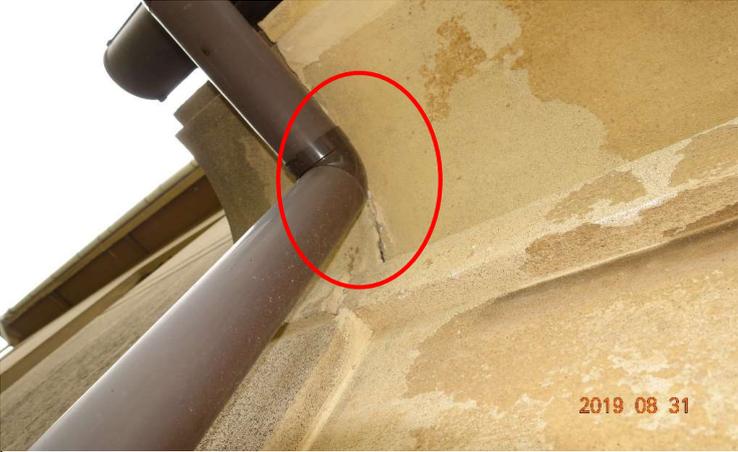
番号	部 位	項 目
113	2階北面左官仕上げ軒

特記事項 赤丸部分の軒樋の上の左官仕上げ軒に亀裂が発生

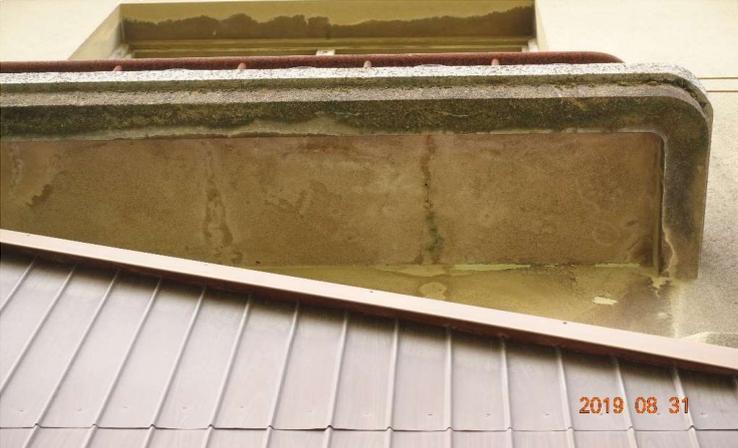
番号	部 位	項 目
116	NO115写真窓下部窓台裏

<p>特記事項</p> <p>左官仕上げ窓台裏に漏水による染み痕跡が発生</p>

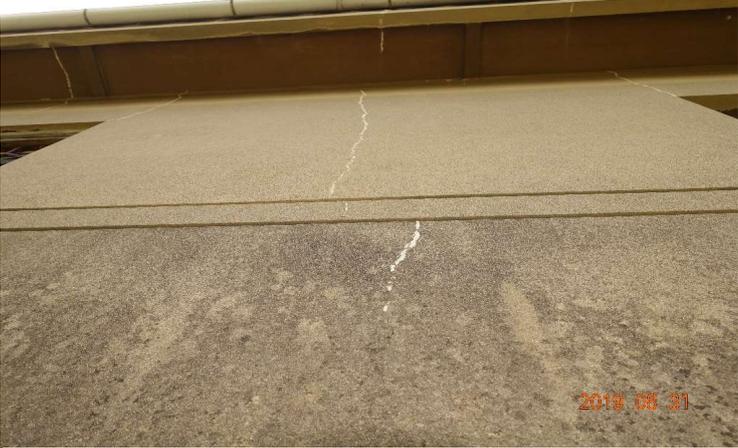
番号	部 位	項 目
117	2階北面外壁(展示室(1))

<p>特記事項</p> <p>左官仕上げ外壁に亀裂補修痕跡有り</p> <p>横目地より下部の左官仕上げ外壁に雨水による汚れが目立つ</p>

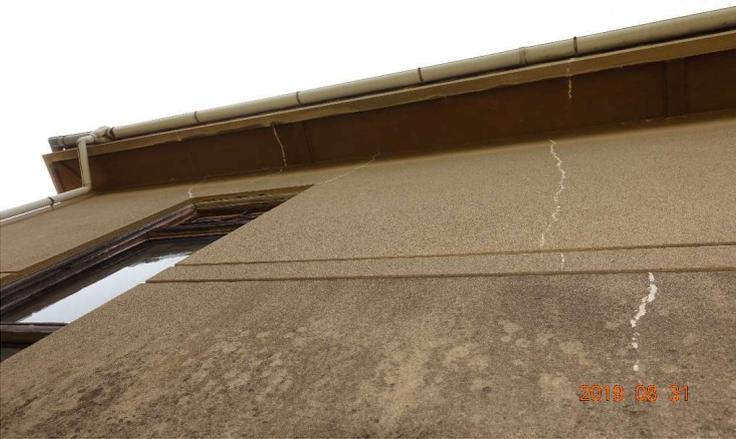
番号	部 位	項 目
118	2階北面外壁及び窓(展示室(2))

<p>特記事項</p> <p>左官仕上げ外壁及び軒に亀裂補修痕跡有り</p>

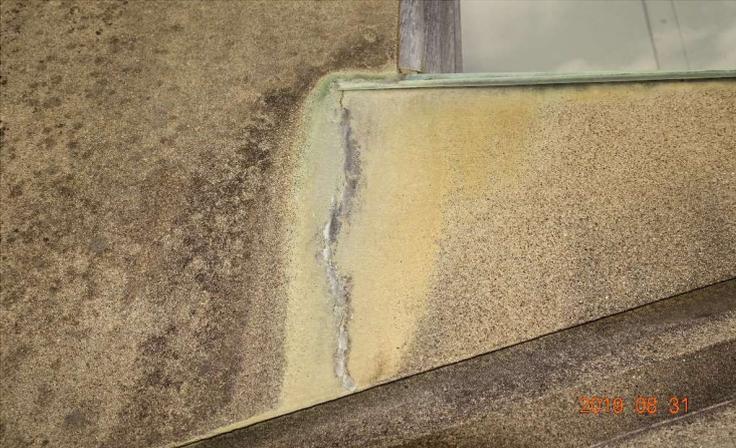
番号	部 位	項 目
119	2階北面窓(展示室(2))窓左下部

<p>特記事項</p> <p>左官仕上げ外壁に亀裂補修痕跡有り</p>

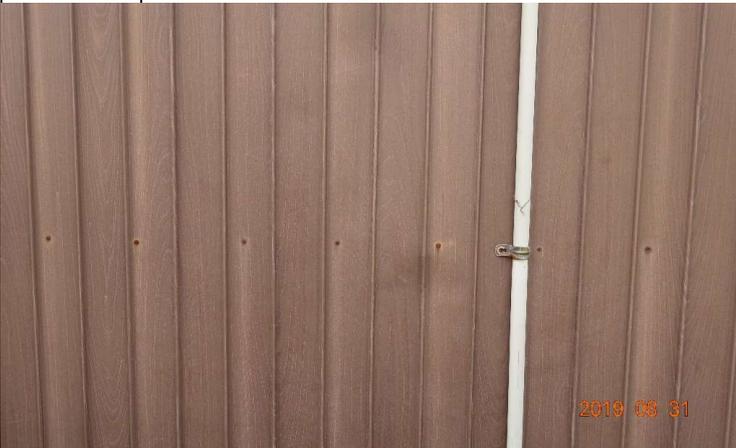
番号	部 位	項 目
120	1階北面角波鉄板

<p>特記事項</p> <p>釘頭に錆が発生</p> <p>一部鉄板面に凹凸が発生</p>
