櫻谷文庫 洋館破損調査報告書

- 建築後106年の経年劣化状況 -

一級建築士事務所特定非営利法人古材文化の会設計室

公益財団法人櫻谷文庫洋館保全補修工事
にかかわる破損調査報告書

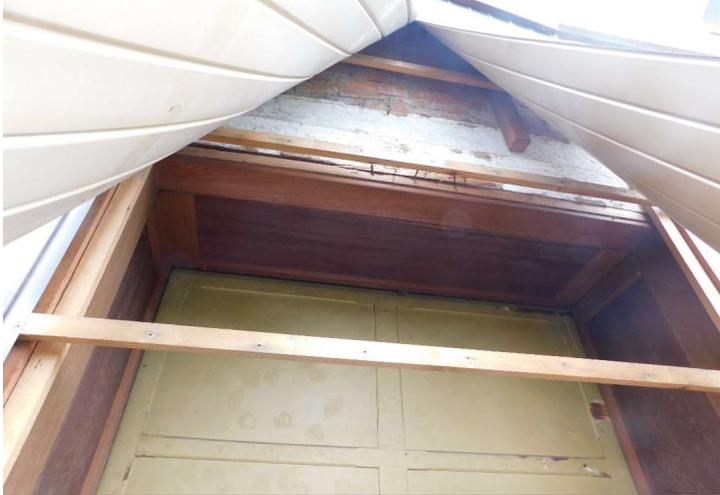
番号	部 位	項 目
121	1階書庫(1)収納内部北面旧書院入口(上部)

<p>特記事項</p> <p>開口部の上部漆喰壁の下に煉瓦が確認できる</p>

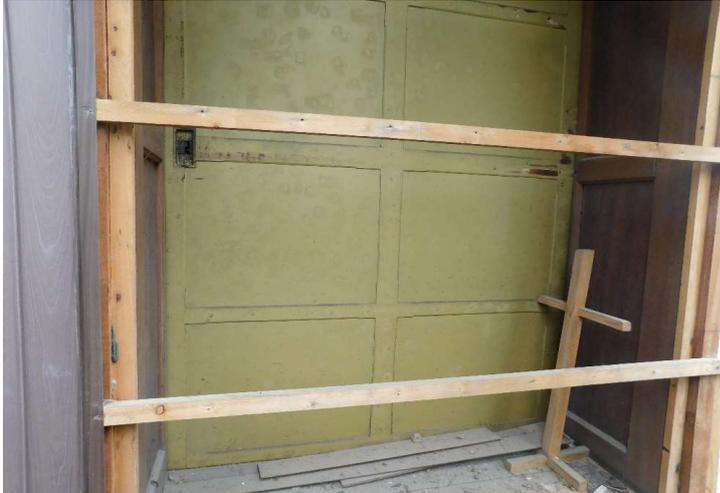
番号	部 位	項 目
122	1階書庫(1)収納内部北面旧書院入口(中央)

<p>特記事項</p> <p>鋼板張りの出入り口が確認される</p> <p>塗装の色は当所の色であろう</p>

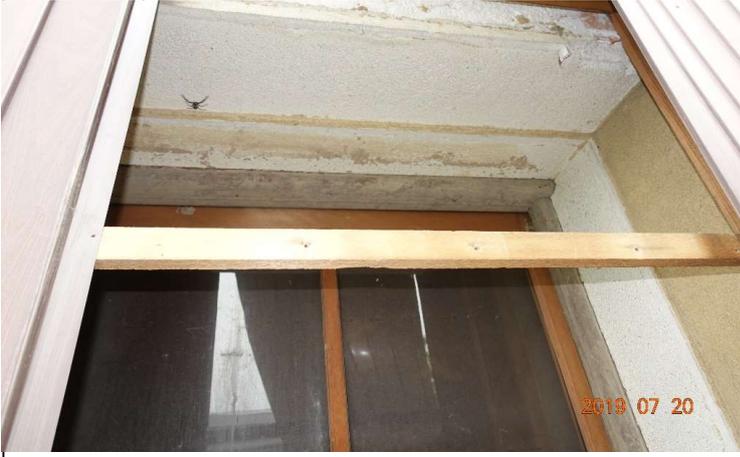
調査日時	令和 1 年 7 月 20 日
番号	部 位 ・ 項 目
124	1階書庫(2)北面窓(上部)

<p>特記事項</p> <p>1階南面窓と同様の外壁壁の収まりが確認できる</p>

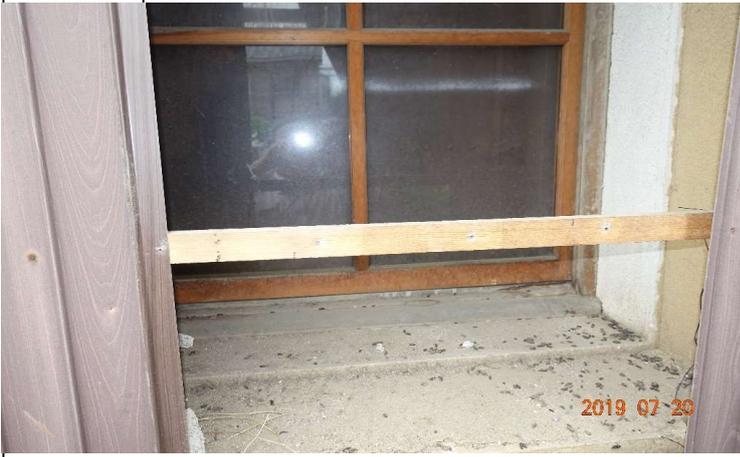
番号	部 位 ・ 項 目
125	1階書庫(2)北面窓(下部)

<p>特記事項</p> <p>1階南面窓同様の左官水切り仕上げが確認できる</p>

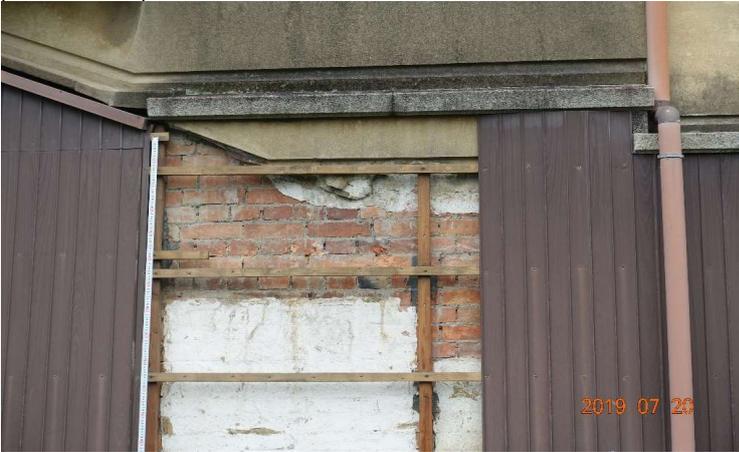
番号	部 位	項 目
127	1階書庫(1)収納北面外壁(上部)

<p>特記事項</p> <p>漆喰壁の下に煉瓦が確認される</p>

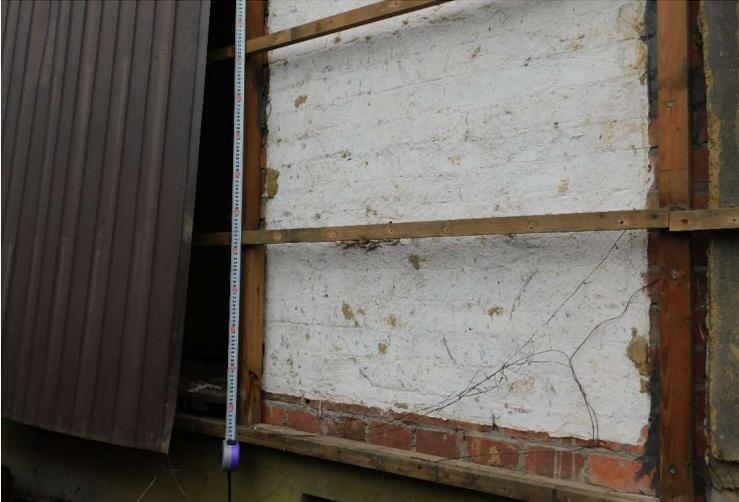
番号	部 位	項 目
128	1階書庫(1)収納北面外壁(下部)

<p>特記事項</p> <p>同様</p>

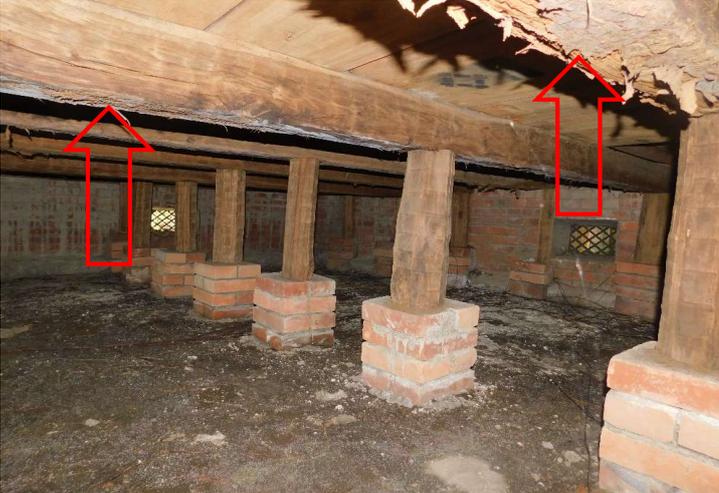
番号	部 位	項 目
1	1階書庫(3)床下南西方向を撮影

<p>特記事項</p> <p>赤矢印部分の大引きに蟻害が発生</p> <p>地盤が黒くカビが発生し湿気ている</p>

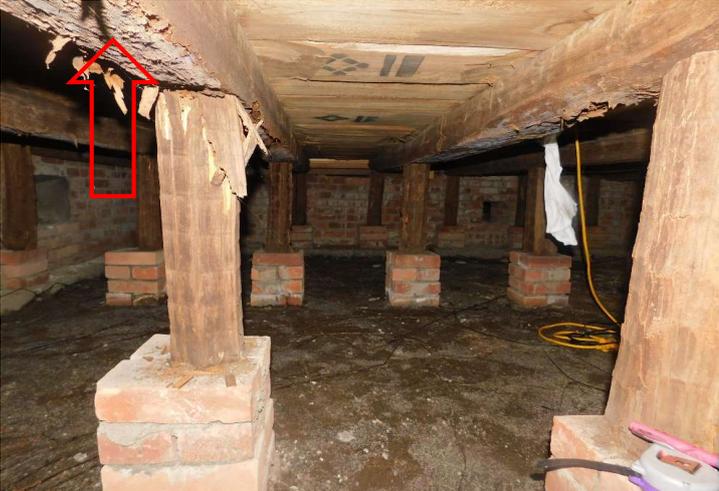
番号	部 位	項 目
2	1階書庫(3)床下東方向を撮影

<p>特記事項</p> <p>赤矢印部分の大引きに蟻害が発生</p> <p>地盤が黒くカビが発生し湿気ている</p>

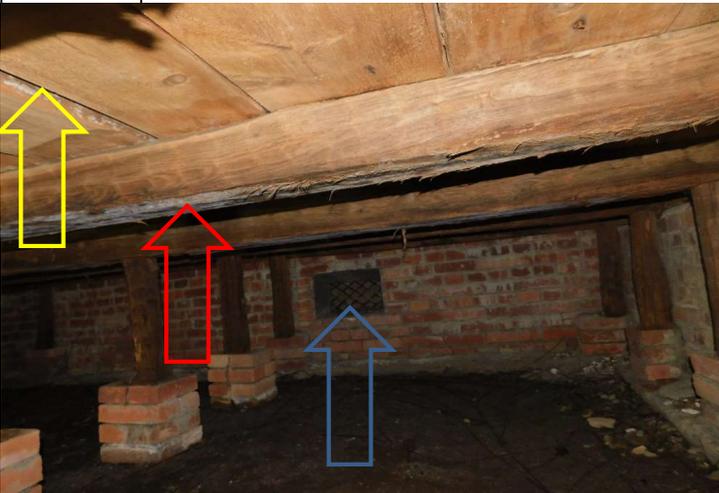
番号	部 位	項 目
3	1階書庫(2)床下北方向を撮影

<p>特記事項</p> <p>赤矢印部分の大引きに蟻害が発生、青矢印の北面床下換気口が塞がれている(1カ所のみ)</p> <p>黄色矢印部分の床板側面に蟻害が発生</p>

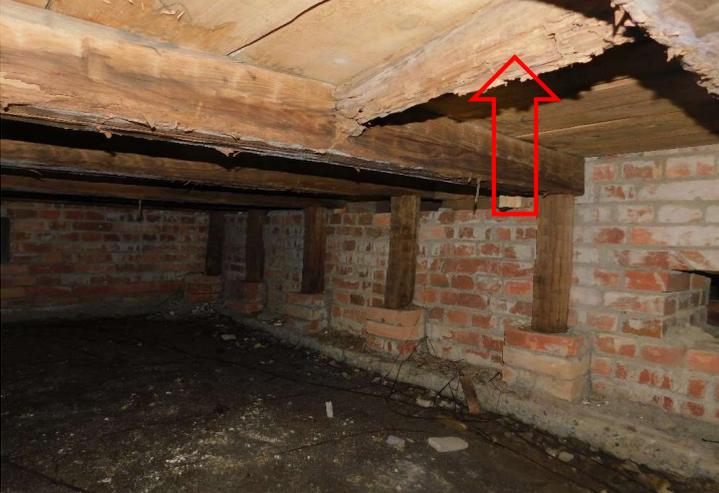
特記事項
				<p>赤矢印部分の大引きに蟻害が発生</p>
<p>地盤が黒くカビが発生し湿気ている</p>

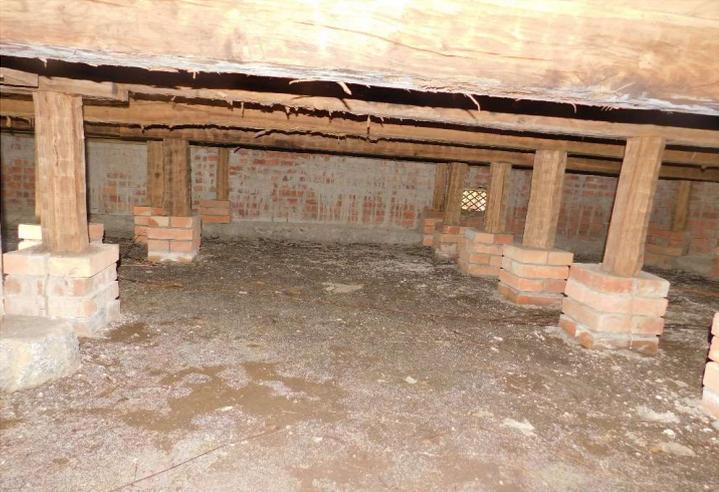
番号	部	位	項 目	
5	1階書庫(2)床下北方向を撮影

特記事項
				<p>レンガ部分の汚れが目立つ</p>
<p>地盤が黒くカビが発生し湿気ている</p>

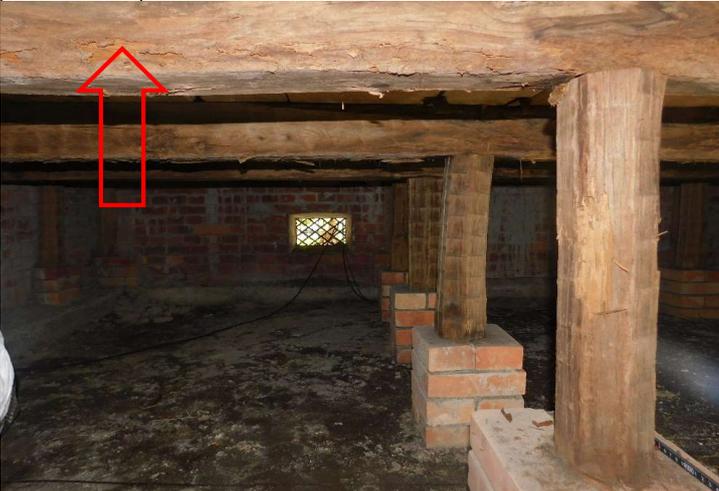
番号	部	位	項 目	
6	1階書庫(2)床下南方向を撮影

特記事項
				<p>赤矢印部分の大引きに蟻害が発生</p>
<p>地盤が黒くカビが発生し湿気ている</p>

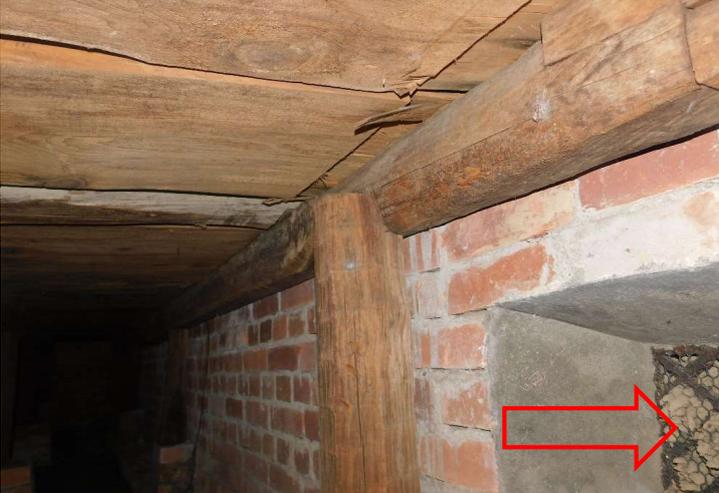
番号	部 位	項 目
7	1階書庫(2)床下北西方向を撮影

<p>特記事項</p> <p>赤矢印部分の床下換気口が土で塞がれている</p>

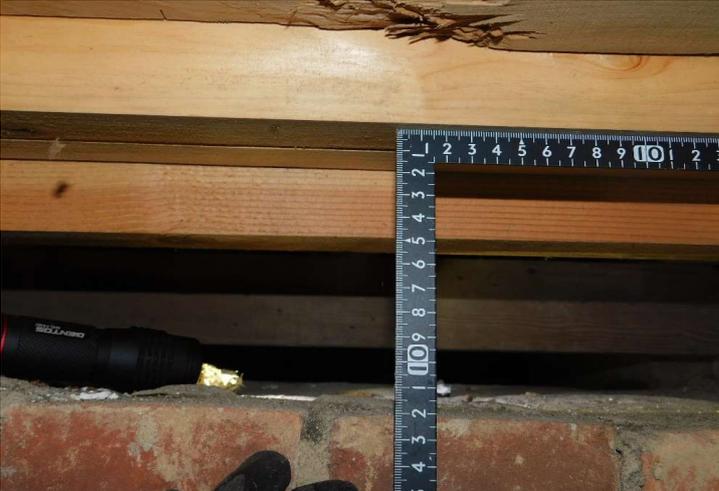
番号	部 位	項 目
8	1階書庫(2)床下から1階書庫(1)床下を撮影

<p>特記事項</p> <p>1階書庫(1)の床下地材は1階書庫(2)(3)より新しく見える</p>

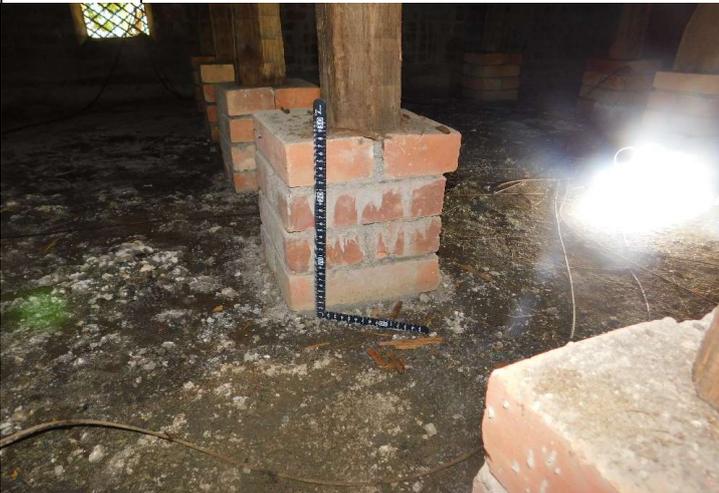
番号	部 位	項 目
9	束煉瓦の様子

<p>特記事項</p> <p>高さ=280ミリ</p>

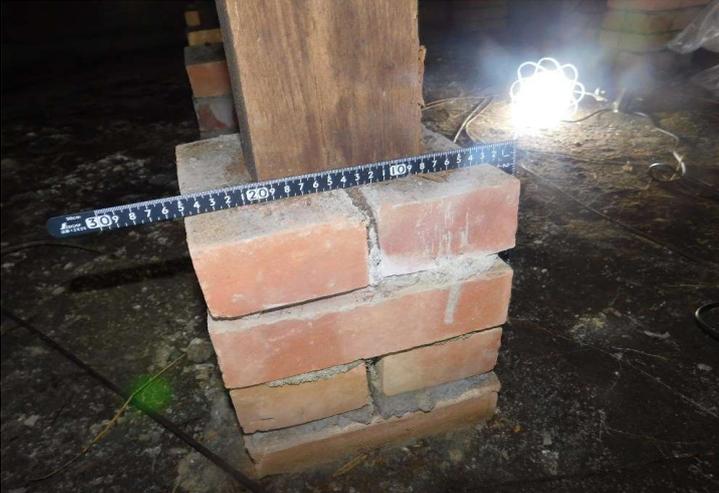
番号	部 位	項 目
10	束煉瓦の様子

特記事項
		巾=240ミリ

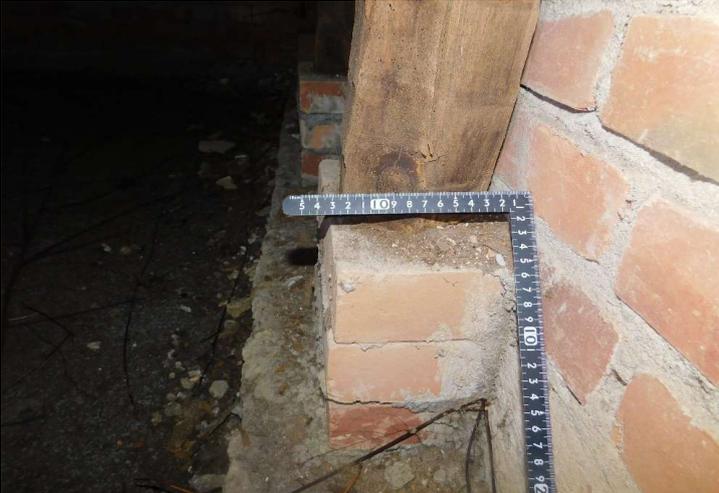
番号	部 位	項 目
11	束煉瓦の様子

特記事項
		巾=130ミリ

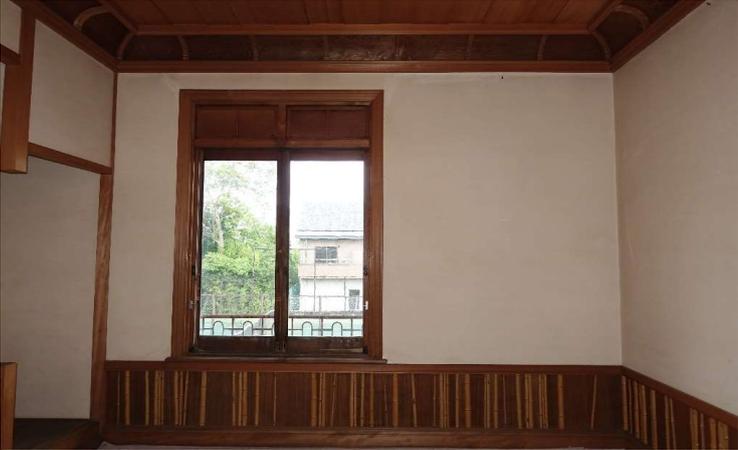
番号	部 位	項 目
1	2階展示室(1)北面

特記事項 引き分け窓及び引き分け雨戸の開閉は老朽化のため相当重い

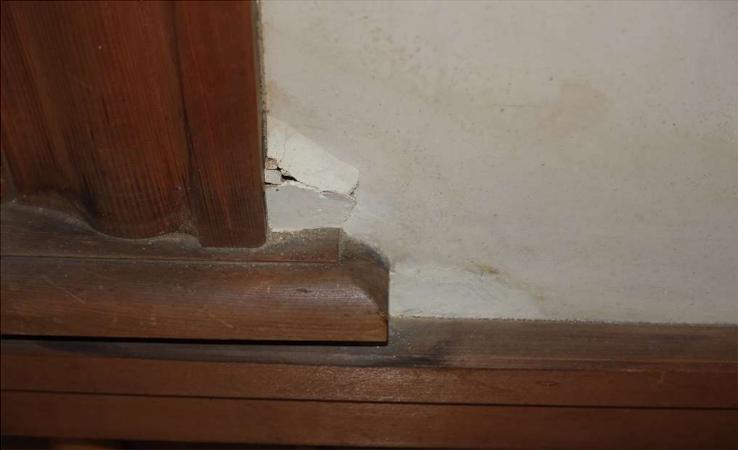
番号	部 位	項 目
2	NO1写真窓下枠右側

特記事項 しっくい壁面に漏水染み痕跡有り (一部浮きや亀裂(最大0.1ミリ)が発生) 窓下額縁と腰壁見切縁に隙間 (最大7.0ミリ)が発生

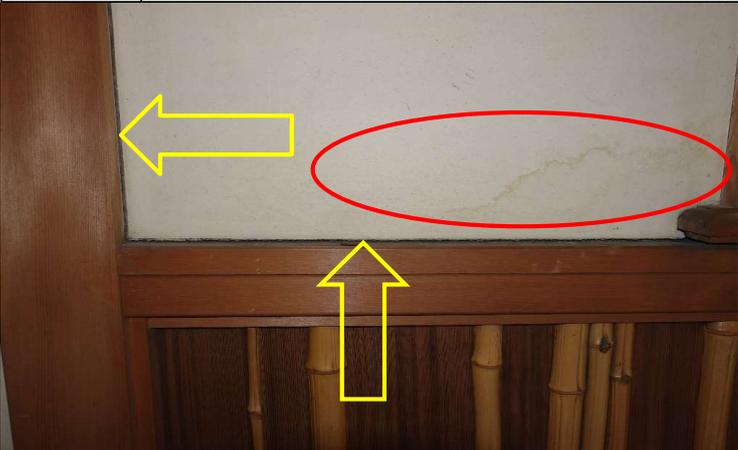
番号	部 位	項 目
3	NO1写真窓左下部分

特記事項 赤丸部分のしっくい壁面に漏水による染み痕跡が発生 黄色矢印のしっくい壁面で腰壁見切縁と柱との間に隙間(最大2.0ミリ)が発生

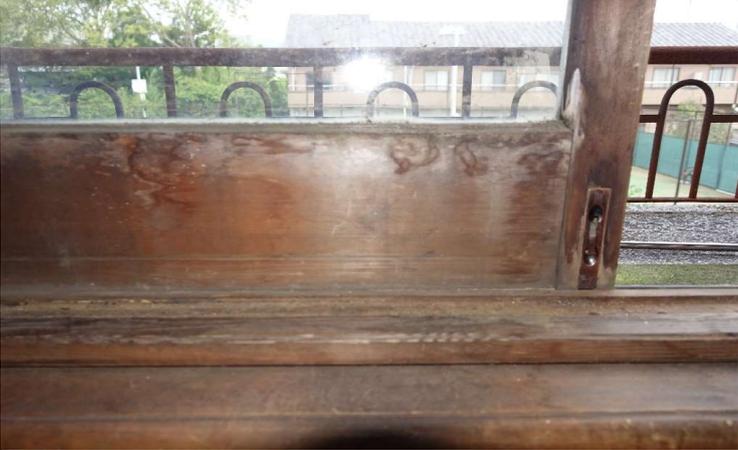
番号	部 位	項 目
7	NO1写真引き分け窓建具下部(内部)

<p>特記事項</p> <p>縦枠と下枠及び敷居や額縁に漏水による痕跡が発生</p>

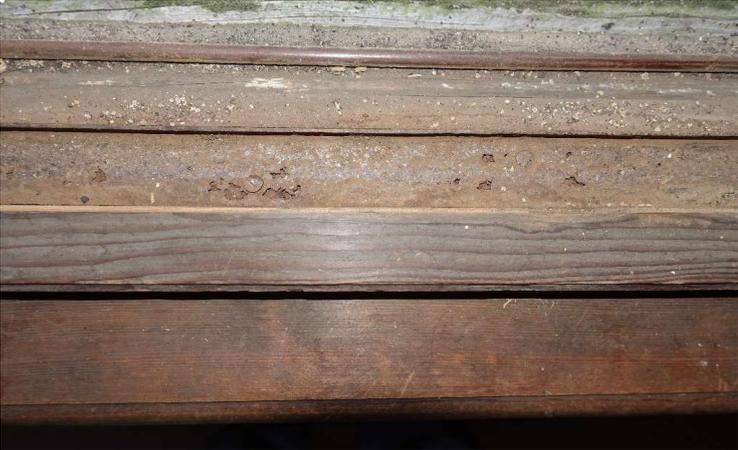
番号	部 位	項 目
8	NO1写真引き分け窓及び雨戸下枠

<p>特記事項</p> <p>手前の雨戸の敷居溝の鉄板に腐食による穴が発生</p>

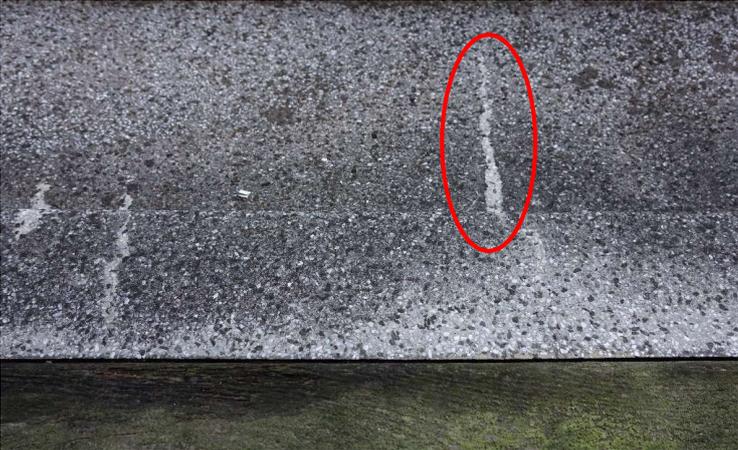
番号	部 位	項 目
9	NO1写真引き分け窓外部窓台(手前は敷居)

<p>特記事項</p> <p>赤丸部分の石洗い出し仕上げの窓台に一部亀裂(最大0.8ミリ)が発生</p> <p>手前敷居には苔が発生し窓台との間に隙間(最大2.5ミリ)が発生(この隙間部分からの雨水の侵入が考えられる)</p>

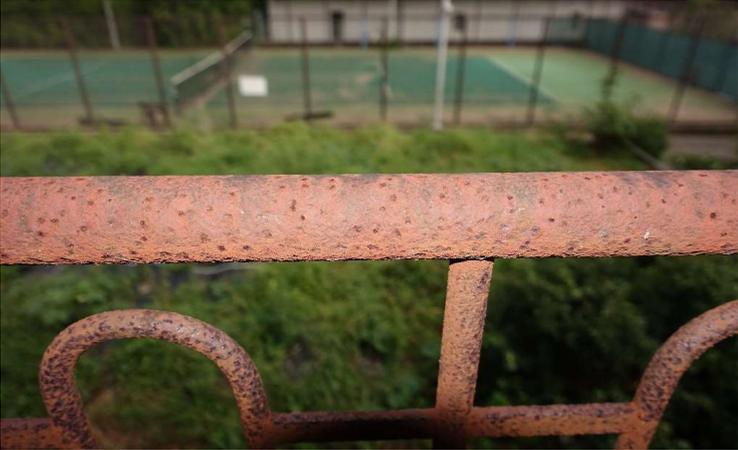
番号	部 位	項 目
10	NO1写真引き分け窓外部の窓台上の鋼製手摺

特記事項 ----- 塗装も剥がれ落ち錆びて腐食が進行 -----

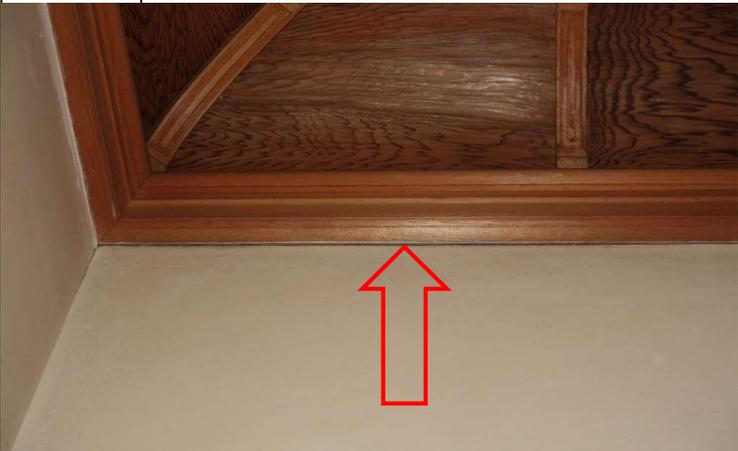
番号	部 位	項 目
12	NO11写真左上部

特記事項 ----- 赤矢印の廻縁としっくい壁面との間に隙間(最大2.0ミリ)が発生 -----

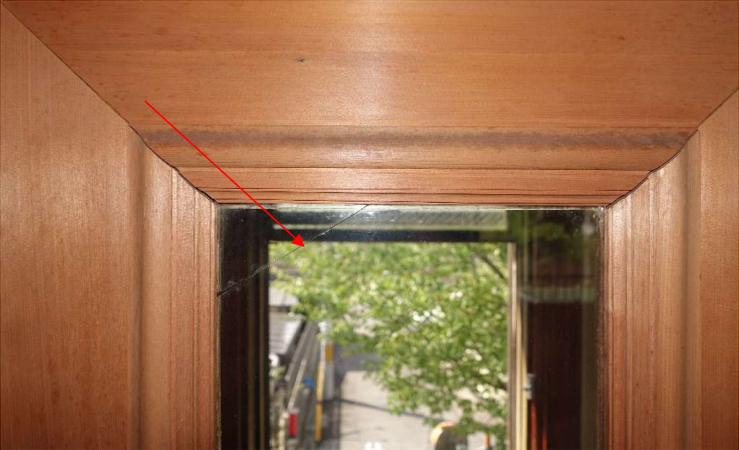
番号	部 位	項 目
14	NO13写真入口ドア一窓

特記事項 <hr/> 赤矢印の小窓ガラスの一部に割れが発生 <hr/>

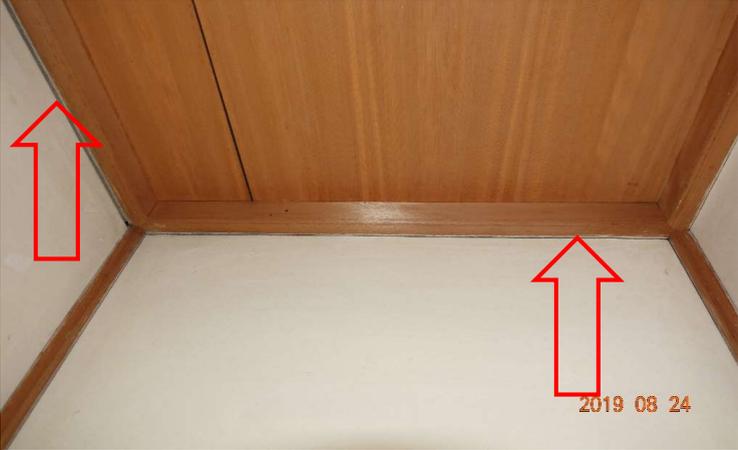
番号	部 位	項 目
16	NO15写真床の間上部

<p>特記事項</p> <p>赤矢印の廻り縁と左官壁との間に隙間(最大3.0ミリ)が発生</p>

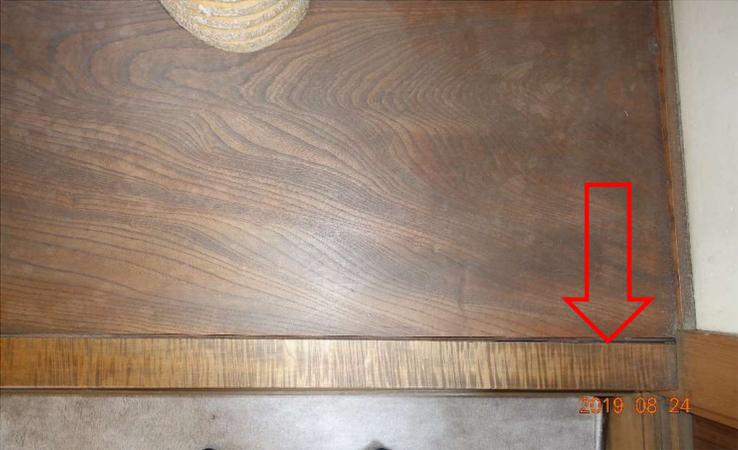
番号	部 位	項 目
17	NO15写真床の間床

<p>特記事項</p> <p>赤矢印の床枠と地板の間に隙間(7.0ミリ)が発生</p>

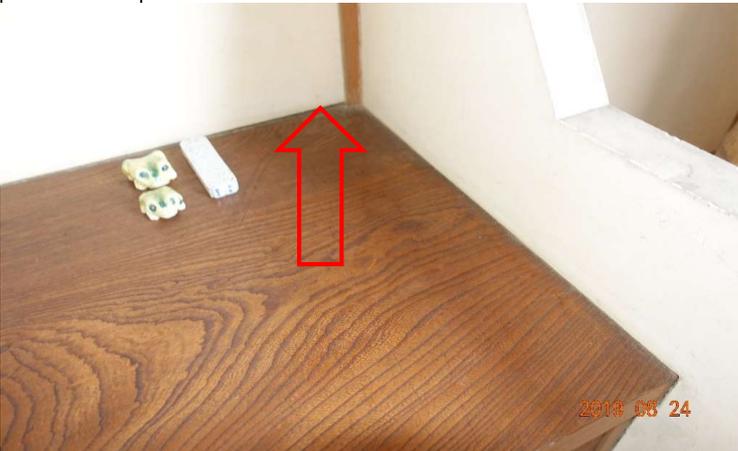
番号	部 位	項 目
18	NO15写真地袋天板右側

<p>特記事項</p> <p>赤矢印の天板としっくい壁の間に隙間(0.2ミリ)が発生</p>

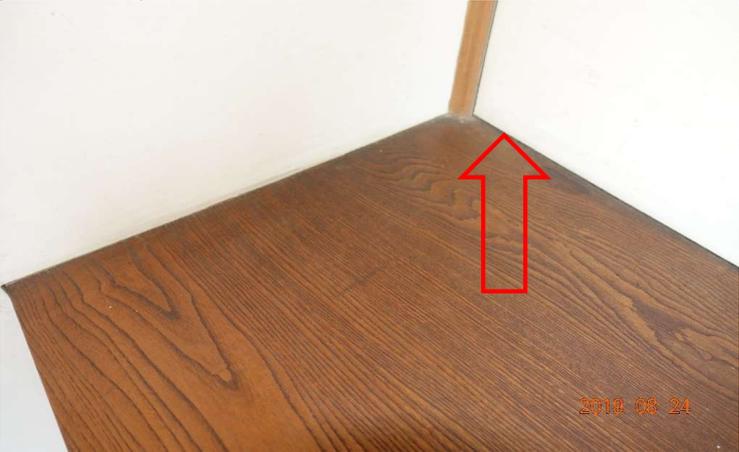
特記事項 赤矢印の天板としっくい壁の間に隙間(2.0ミリ)が発生

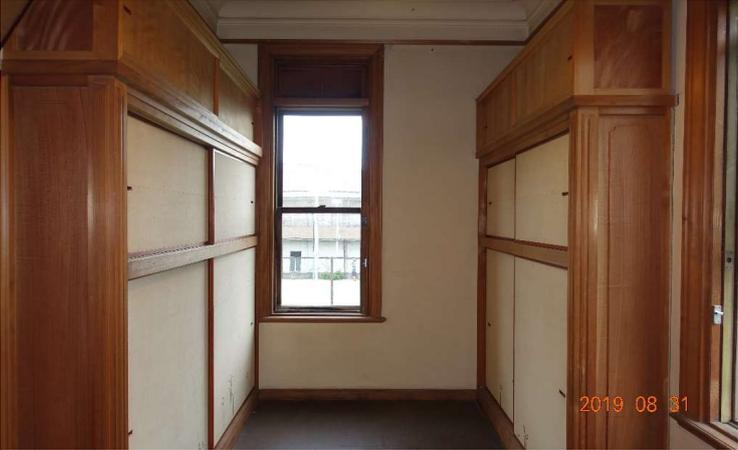
番号	部 位	項 目
22	2階展示室(2)北面窓

特記事項 引き込み雨戸の開閉は老朽化のために相当重い 2019 08 31

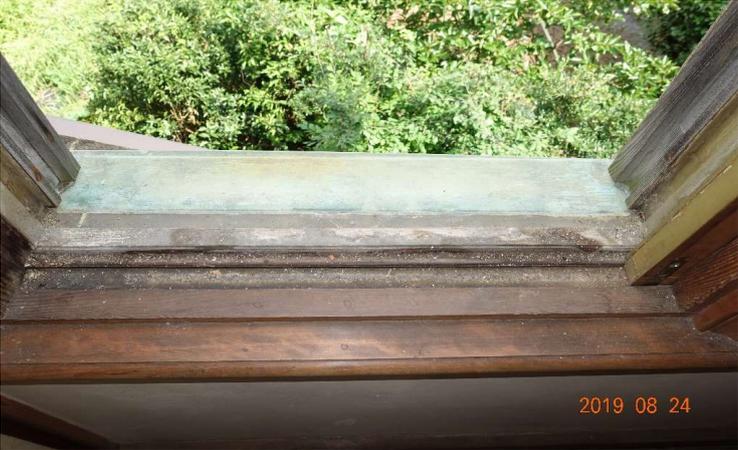
番号	部 位	項 目
23	NO22写真窓下部

特記事項 窓下枠や窓額縁に漏水による染み痕跡が発生 2019 08 24

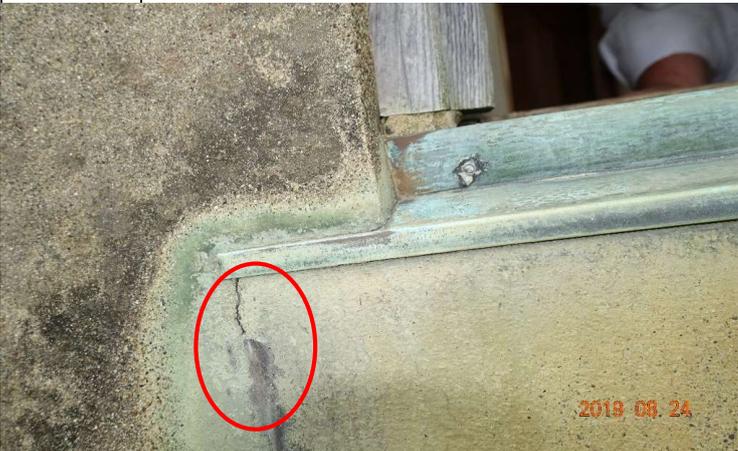
番号	部 位	項 目
24	NO22写真窓下部(外部)

特記事項 赤丸部分の左水切り銅版下部の左官壁に亀裂(最大0.7ミリ)が発生 2019 08 24

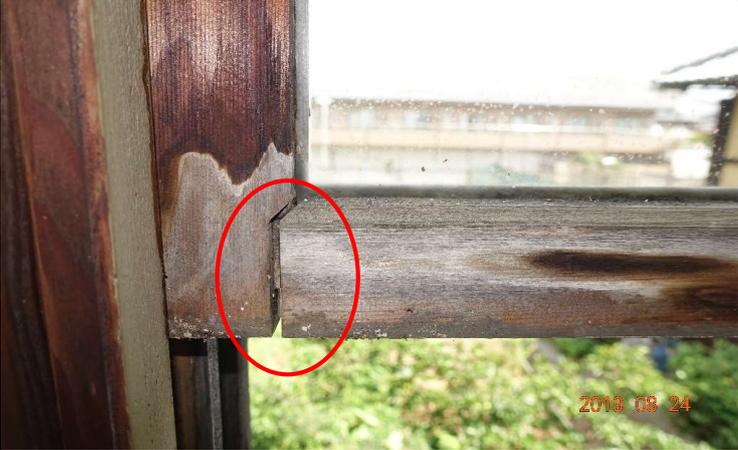
番号	部 位	項 目
25	NO22上下窓建具下部(内部)

特記事項 赤丸部分の縦枠と横枠に隙間(最大4.0ミリ)が発生 縦枠と横枠に漏水による染み痕跡が発生

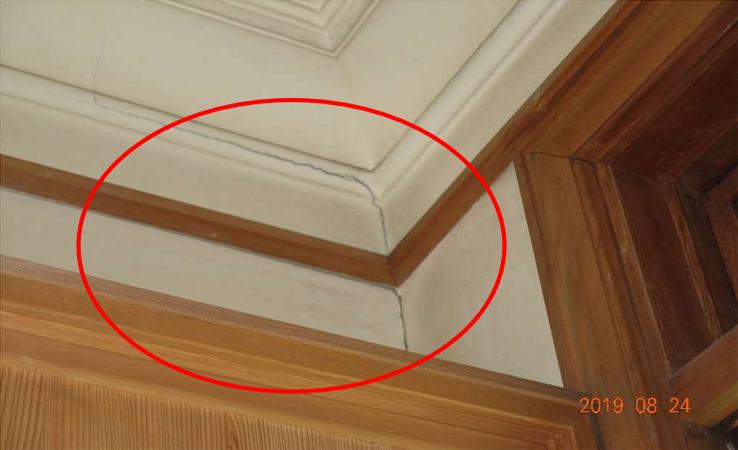
番号	部 位	項 目
26	NO22写真左上

特記事項 赤丸部分のしっくい壁面に亀裂(最大3.0ミリ)が発生

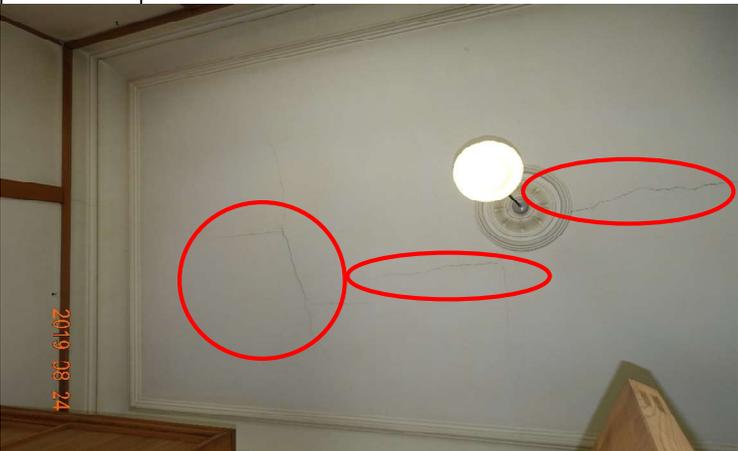
番号	部 位	項 目
27	2階展示室(2)天井(下が西)

特記事項 赤丸部分のしっくい天井面に亀裂(最大2.0ミリ)が発生

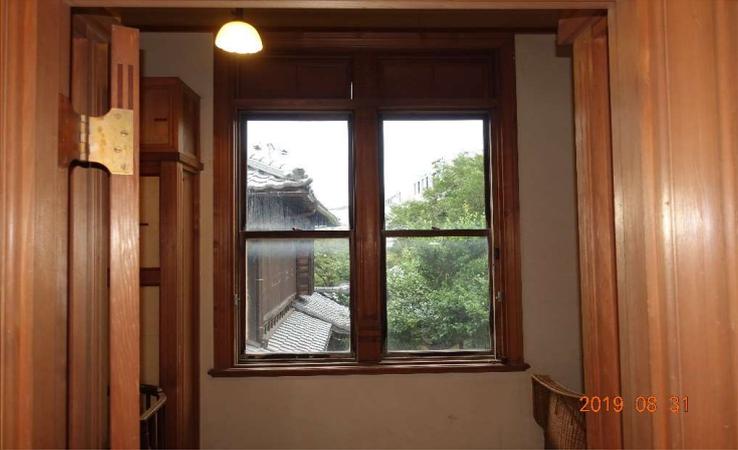
番号	部 位	項 目
28	2階展示室(2) 東面窓

<p>特記事項</p> <p>上下窓及び引き込み雨戸の開閉は老朽化により相当重い</p>

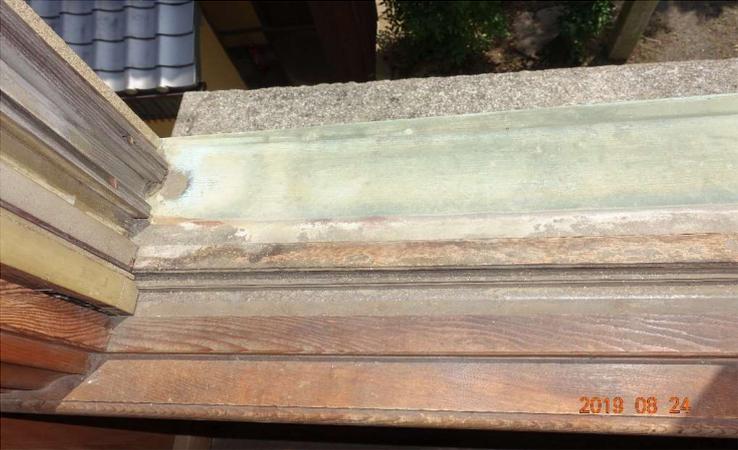
番号	部 位	項 目
29	NO28写真窓下部

<p>特記事項</p> <p>上下窓と引き込み雨戸との境に漏水による染み痕跡が発生</p>

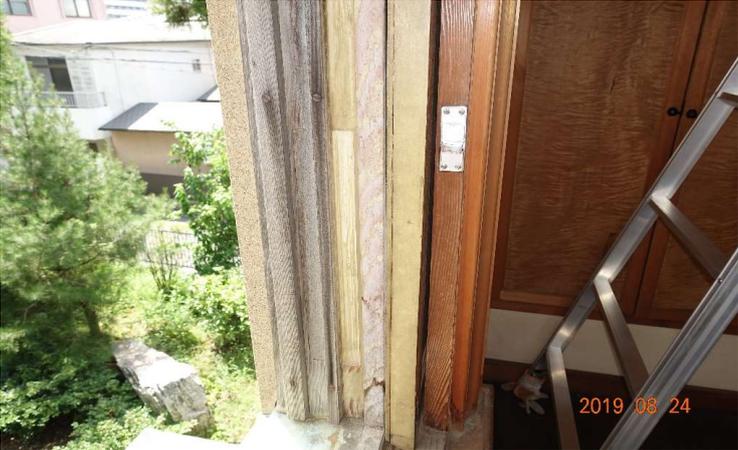
番号	部 位	項 目
30	NO28写真窓縦枠部

<p>特記事項</p> <p>同上</p>

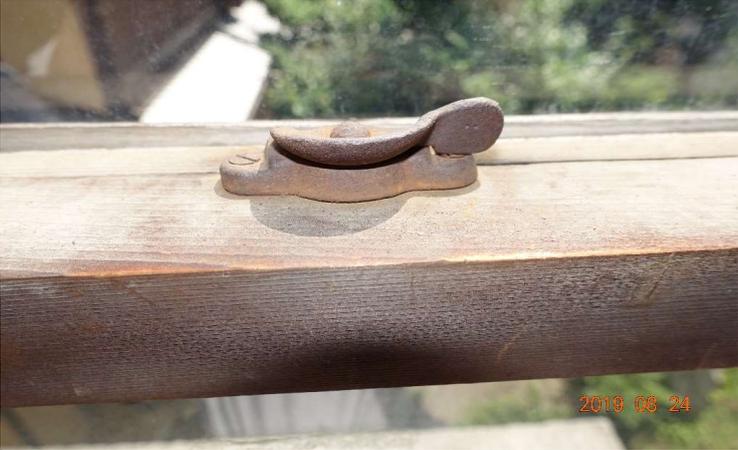
番号	部 位	項 目
31	NO28写真窓クレセント

特記事項 ----- 錆による不良が発生 -----

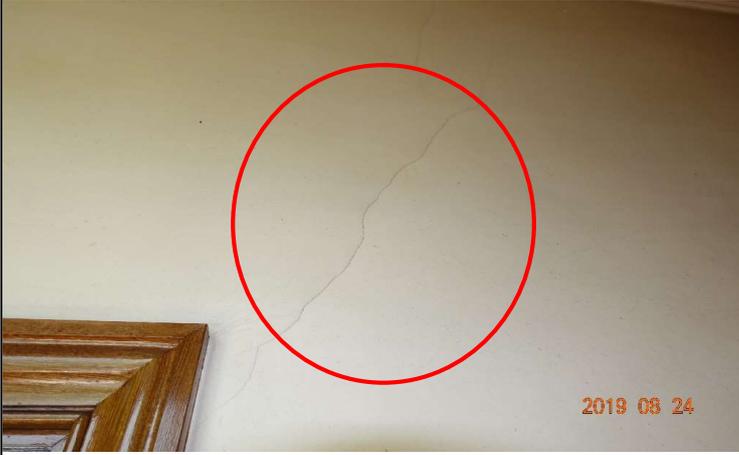
番号	部 位	項 目
40	2階廊下北面入口ドア右上

特記事項 同上

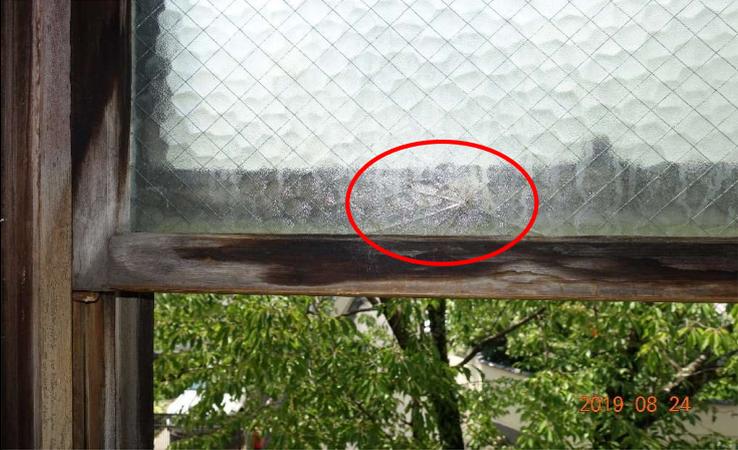
番号	部 位	項 目
43	2階廊下南面上下窓

<p>特記事項</p> <p>赤丸部分の網入りガラスの一部にひび割れが発生</p>

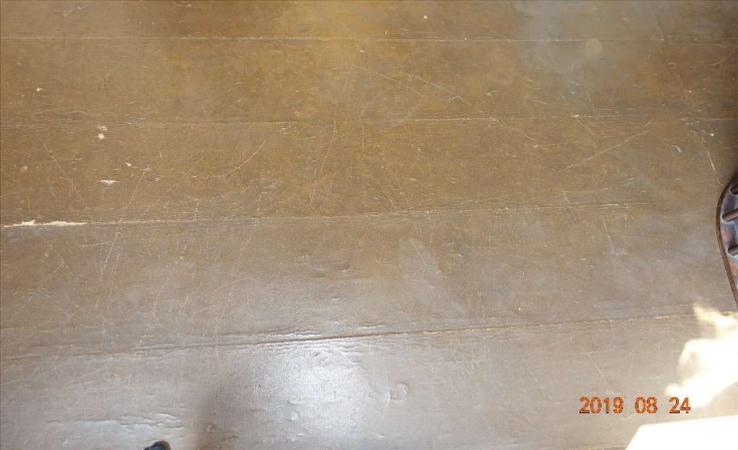
番号	部 位	項 目
44	2階展示室(2)床

<p>特記事項</p> <p>天然リリウム床材の傷みが目立つ</p>

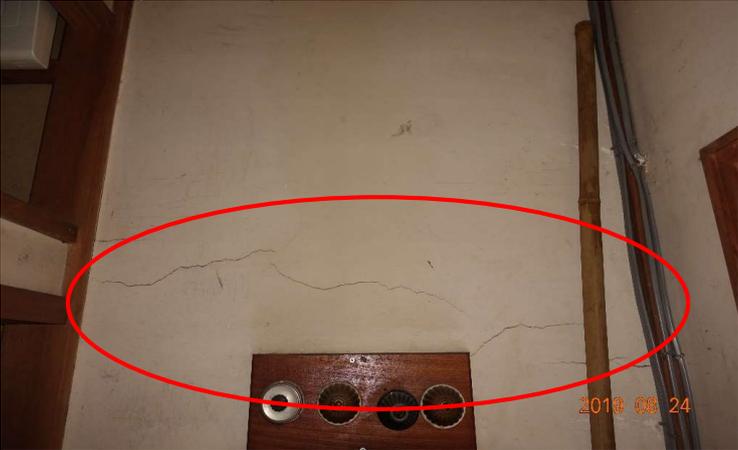
番号	部 位	項 目
47	46写真拡大

特記事項
		赤丸部分のスイッチ上の左官壁に亀裂(1.5ミリ)が発生

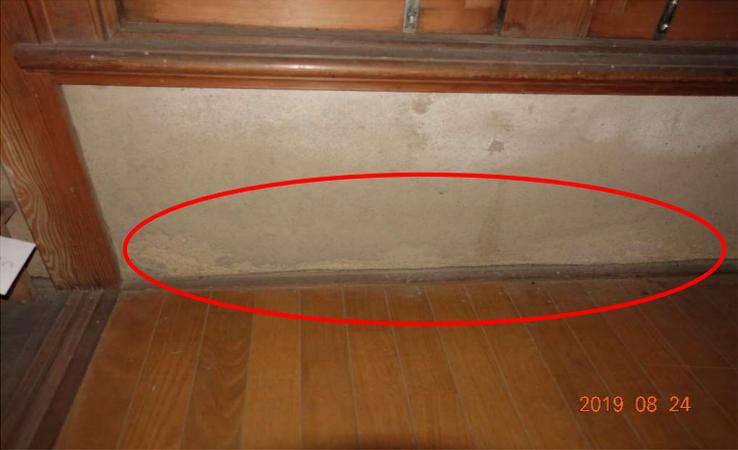
番号	部 位	項 目
52	NO51写真下部

<p>特記事項</p> <p>赤丸部分の窓下腰壁に漏水による染み痕跡が発生</p>

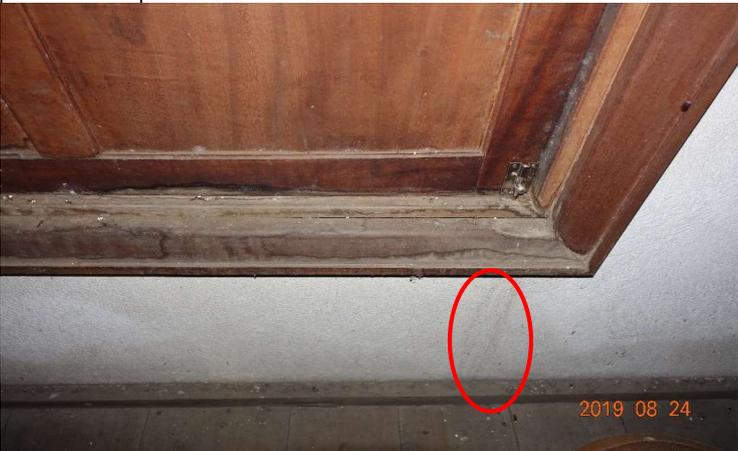
番号	部 位	項 目
54	NO53写真窓腰壁

<p>特記事項</p> <p>赤丸部分の腰壁に漏水による染み痕跡が発生</p> <p>窓額縁下端に漏水による染み痕跡が発生</p>

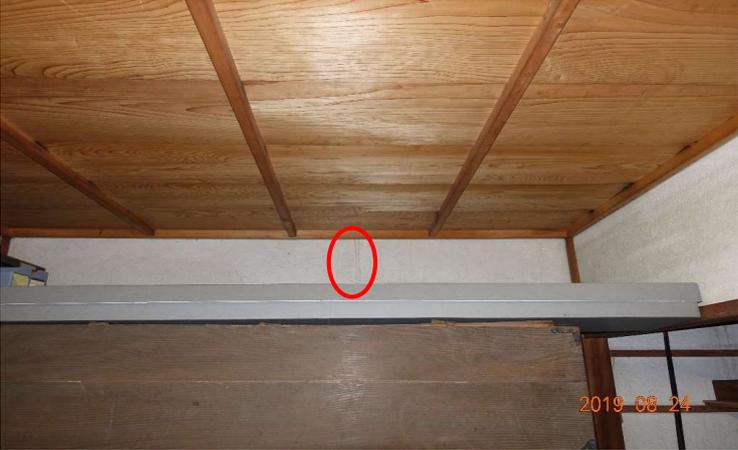
番号	部 位	項 目
55	1階書庫(2)北面

<p>特記事項</p> <p>赤丸部分の垂れ壁に漏水による染み痕跡が発生</p>

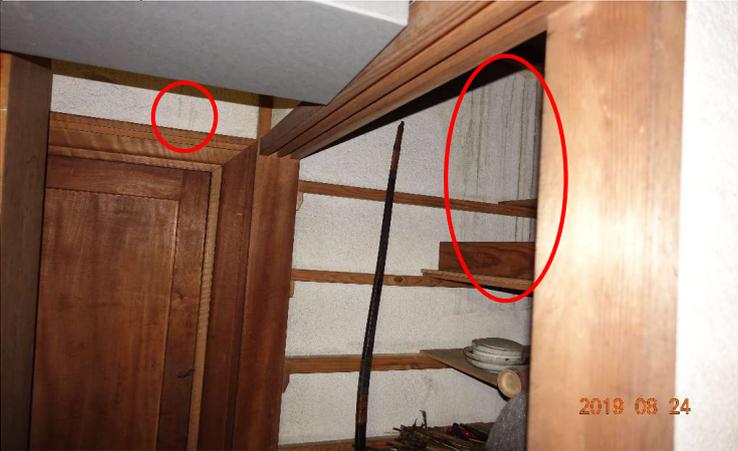
番号	部 位	項 目
56	1階書庫(2)北面(右側押入)

<p>特記事項</p> <p>赤丸部分の壁に漏水による染み痕跡が発生</p>

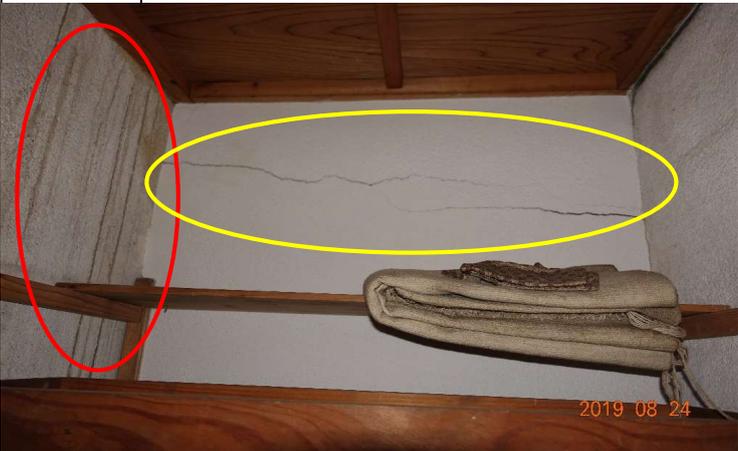
番号	部 位	項 目
57	NO56写真押入内部

<p>特記事項</p> <p>赤丸部分の外壁側の壁に漏水による染み痕跡が発生</p> <p>黄色丸部分の奥の間仕切壁に亀裂(最大2.5ミリ)が発生</p>

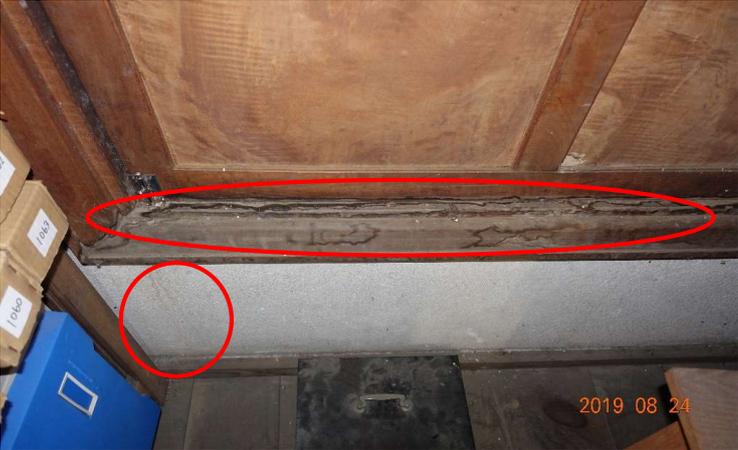
番号	部 位	項 目
59	NO58写真下部

<p>特記事項</p> <hr/> <p>赤丸部分の窓下枠や腰壁に漏水による染み痕跡が発生</p> <hr/>

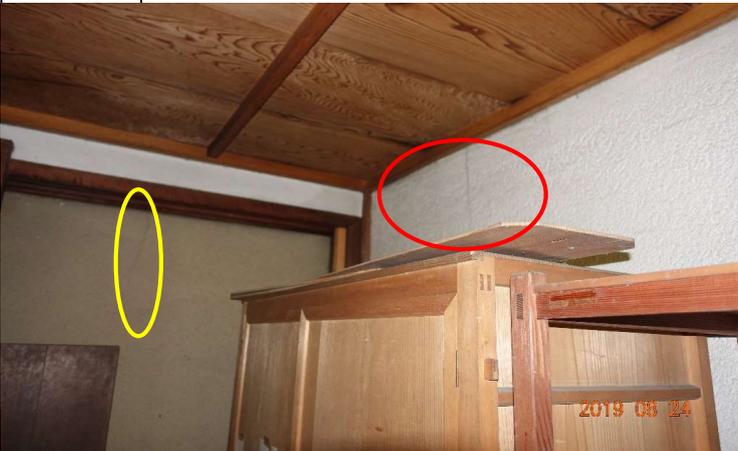
番号	部 位	項 目
60	1階書庫(3)南西面角

<p>特記事項</p> <hr/> <p>赤丸部分の垂れ壁に漏水による染み痕跡が発生</p> <hr/> <p>黄色丸部分の壁に亀裂(最大0.1ミリ)が発生</p>

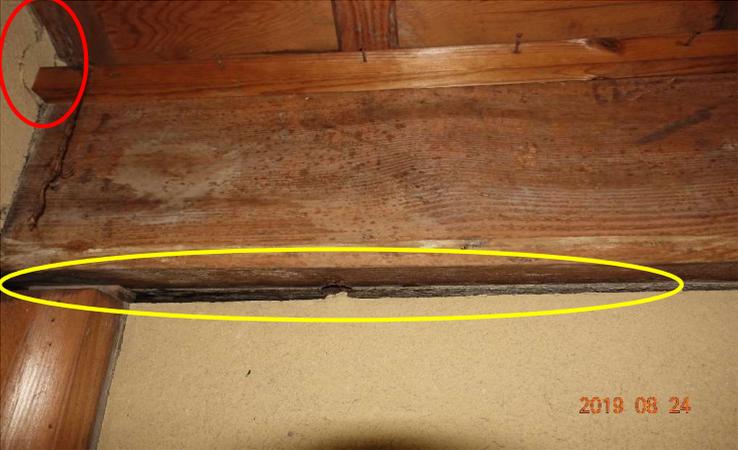
番号	部 位	項 目
62	NO1写真上部拡大

特記事項 <hr/> 赤丸部分の壁に亀裂(最大3.0ミリ)が発生 <hr/> 黄色部分の桁と柱の間や壁との間に隙間(最大17.0ミリ)が発生

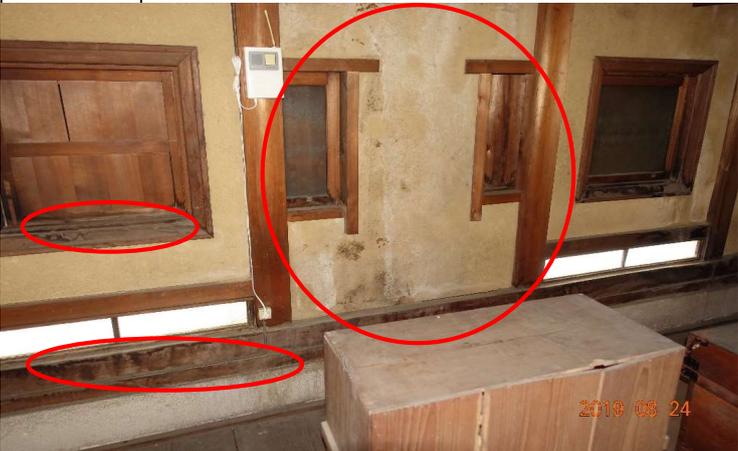
番号	部 位	項 目
63	2階納戸南面

特記事項 <hr/> 赤丸部分に多数の漏水による染み痕跡が発生 <hr/>

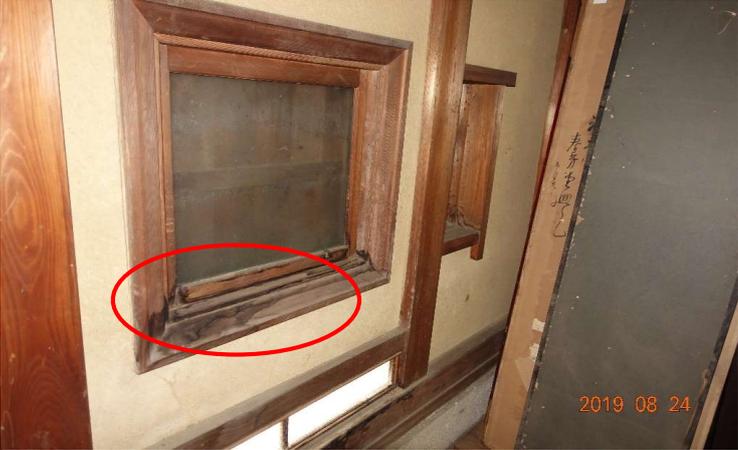
番号	部 位	項 目
67	2階納戸南面

<p>特記事項</p> <p>赤丸部分の窓枠下端に漏水による染み痕跡が発生</p>

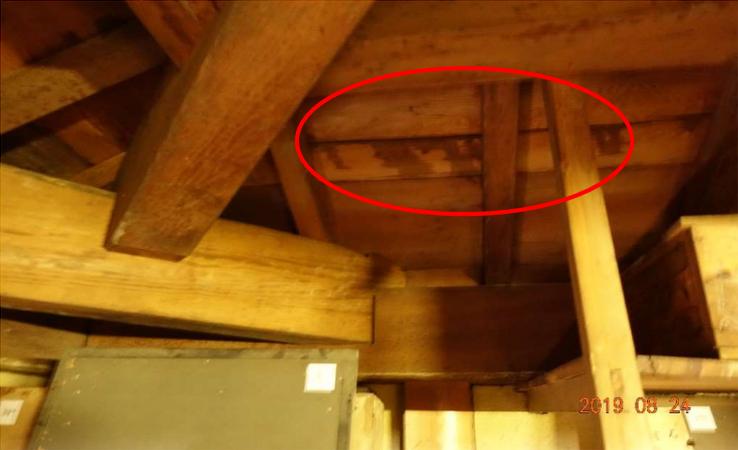
番号	部 位	項 目
68	2階納戸南西角面

<p>特記事項</p> <p>赤丸部分の野地板面に漏水による染み痕跡が発生</p>

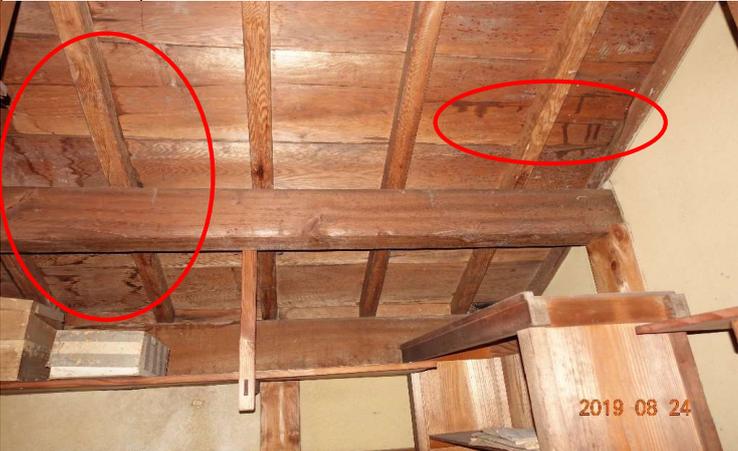
番号	部 位	項 目
69	2階納戸北面

<p>特記事項</p> <p>赤丸部分の野地板に多数の漏水による染み痕跡が発生</p>

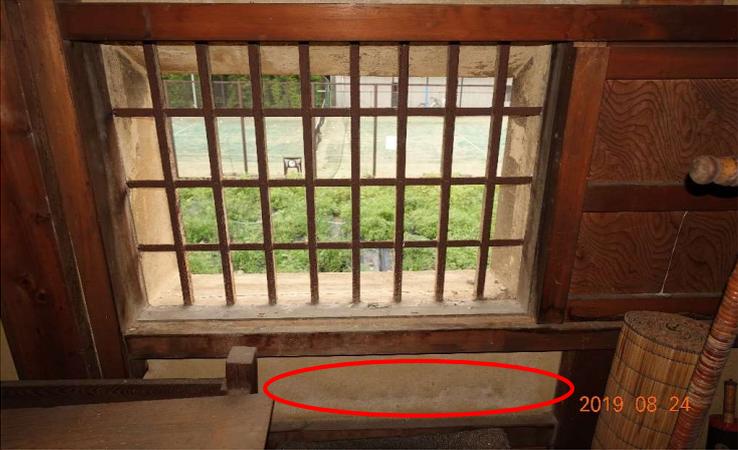
番号	部 位	項 目
70	NO69写真の下部窓

<p>特記事項</p> <p>赤丸部分に漏水による染み痕跡が発生</p>

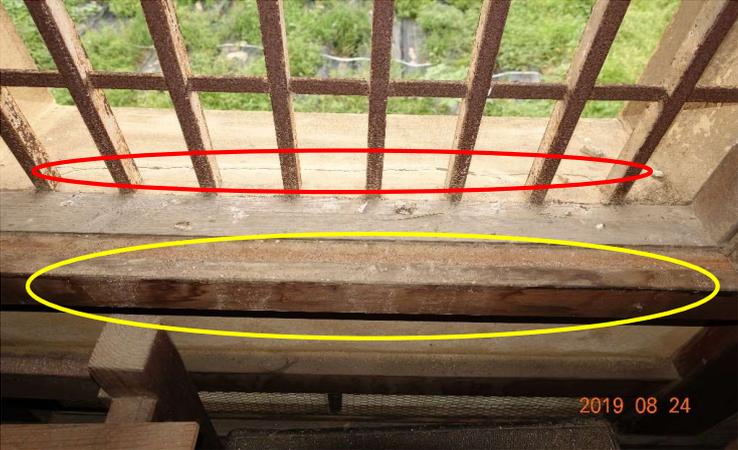
番号	部 位	項 目
71	NO70写真拡大

<p>特記事項</p> <p>赤丸部分の外部左官面台に亀裂(最大2.5ミリ)が発生</p> <p>黄色丸部分の手前の敷居に漏水による染み痕跡が発生</p>

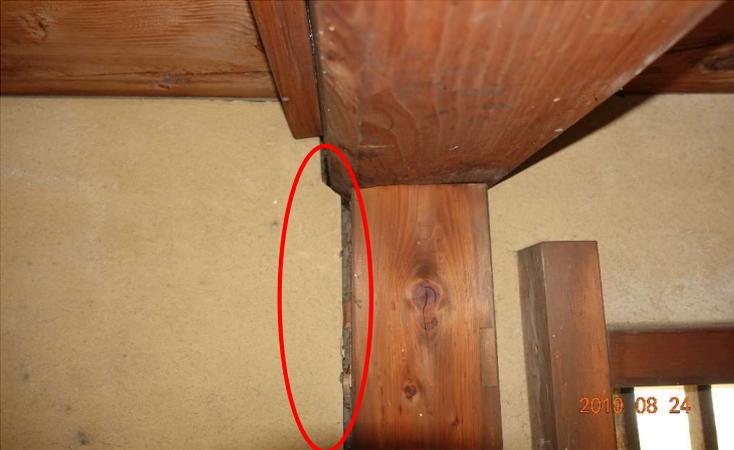
番号	部 位	項 目
74	2階納戸北面

<p>特記事項</p> <p>赤丸部分の梁及び柱の左側で左官壁との境に隙間(最大9.0ミリ)が発生</p> <p>(梁のねじれと思われる)</p>

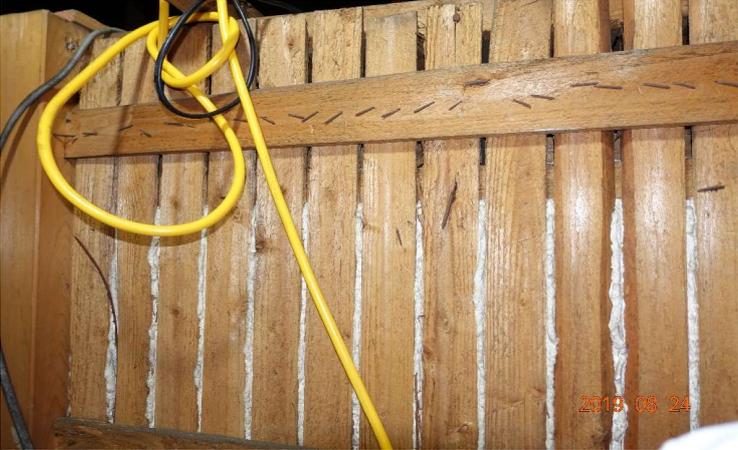
番号	部 位	項 目
1	2階展示室南面壁面木摺

<p>特記事項</p> <p>漆喰塗り壁の間仕切り下地(木摺が細かいので建築当初の物か)</p>

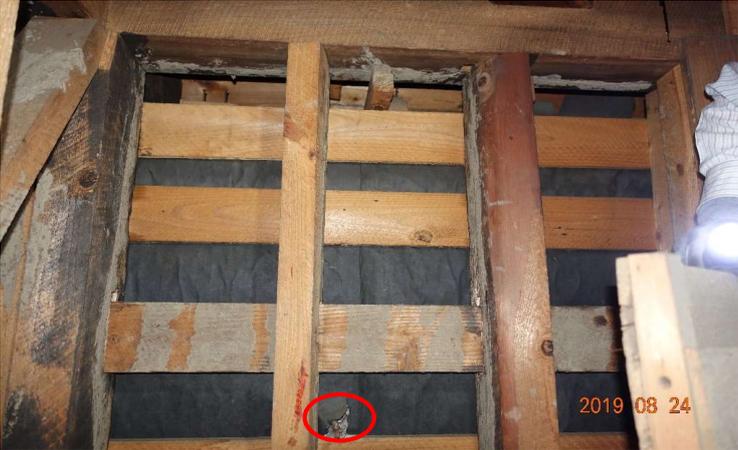
番号	部 位	項 目
2	2階外壁南面(東隅)

<p>特記事項</p> <p>木摺が荒いので途中改修があった可能性もある又柱や木摺が土で汚れている、建築当初は土壁か若しくは屋根の土の汚れか不明</p> <p>赤丸部分に縦樋取り付け金物</p>

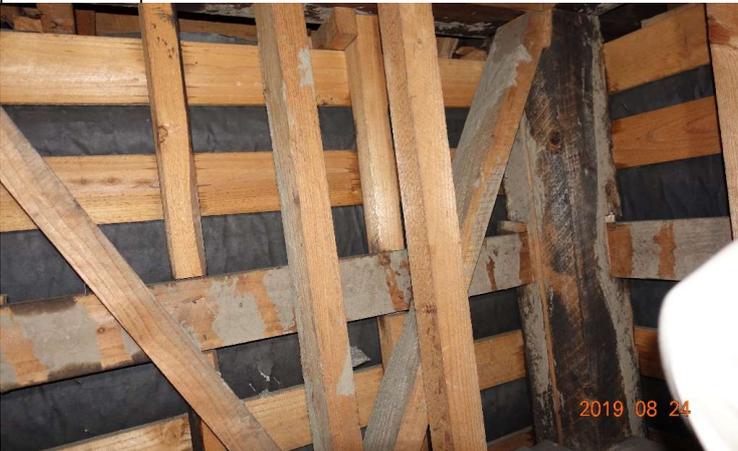
番号	部 位	項 目
3	2階外壁南東角

<p>特記事項</p> <p>筋違が設置されている</p> <p>NO2同様の土の汚れ</p>

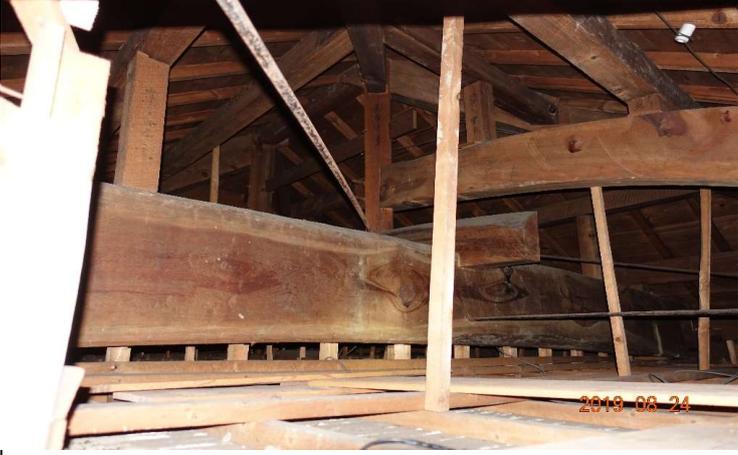
(建物本館1階天井裏)
撮影日時	令和 1 年 9 月 24 日		
番号	部	位	項 目
4	小屋裏北西方向を撮影

特記事項 鋼製の水平ブレースが設置されている、建築後の補強か

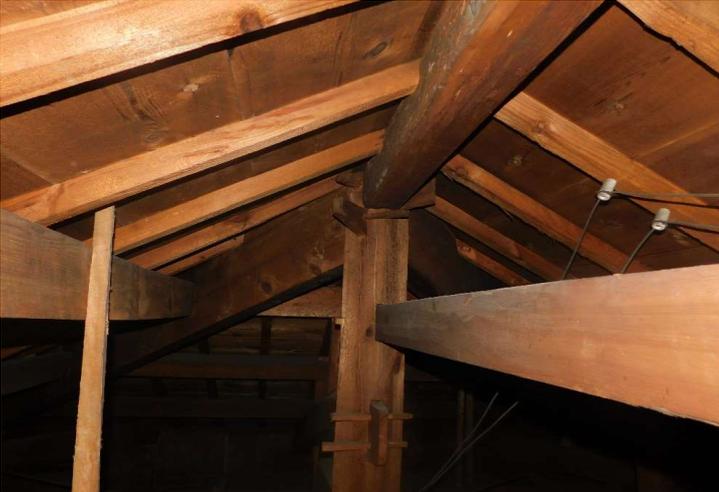
番号	部	位	項 目
5	2階小屋裏西方向を撮影

特記事項 棟木が見える

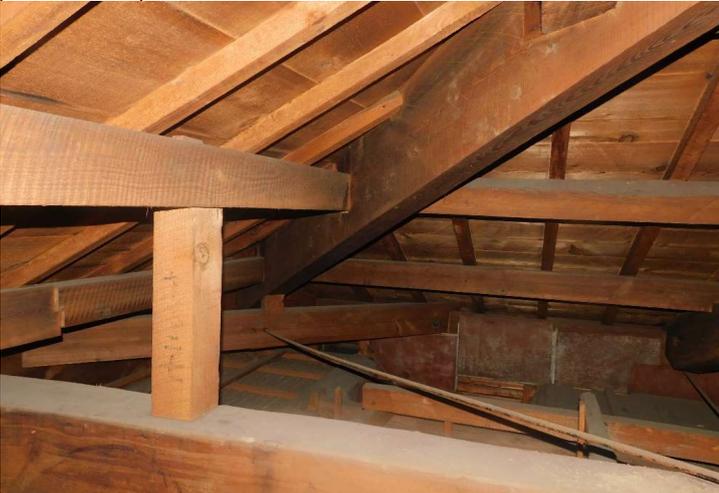
番号	部	位	項 目
6	2階小屋裏南西角

特記事項 NO4同様に鋼製のブレースが設置されている、建築後の補強か
