櫻谷文庫 洋館破損調査報告書

- 建築後106年の経年劣化状況 -

一級建築士事務所特定非営利法人古材文化の会設計室

公益財団法人櫻谷文庫洋館保全補修工事
にかかわる破損調査報告書

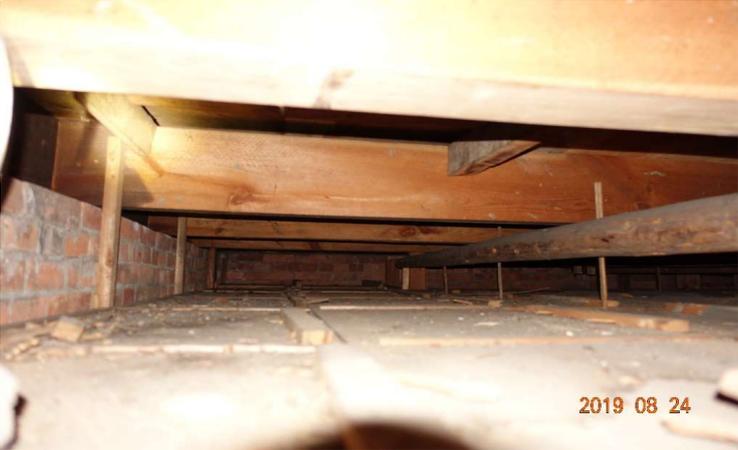
番号	部 位	項 目
11	同上西方向を撮影

特記事項 1階外壁廻りの煉瓦造の上に梁が廻りにササラ桁が取りつく <hr/>

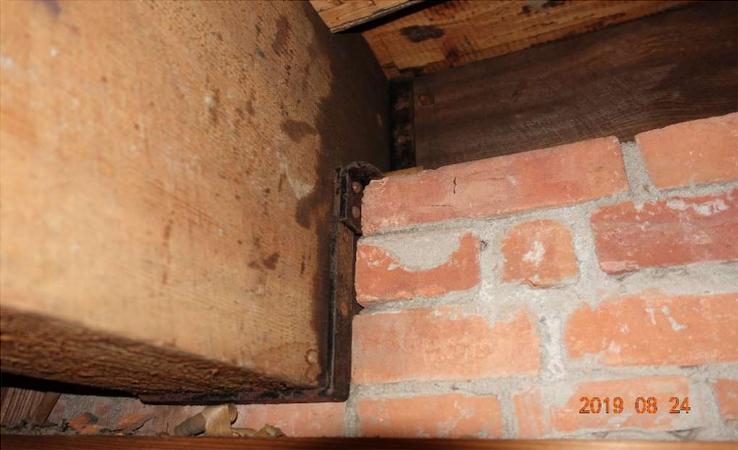
番号	部 位	項 目
14	同上南方向を撮影

特記事項 煉瓦造の上の梁成より高いササラ桁の取り付けは箱金物補強 <hr/>

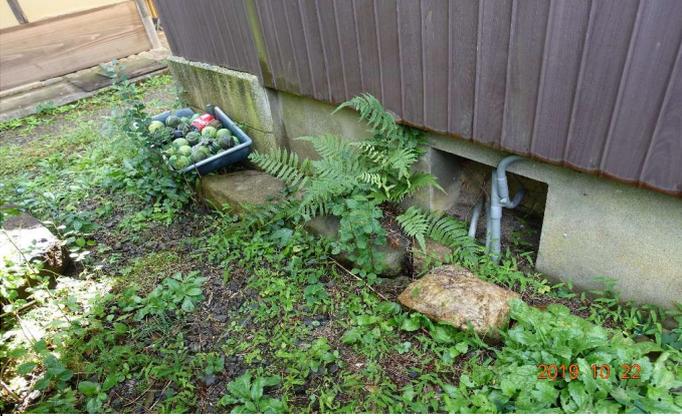
番号	部 位	項 目
7	北面床下換気口(左側)

特記事項 ----- 換気口が土壁で塞がれている ----- 換気口の下端スレスレまで地盤が迫っている

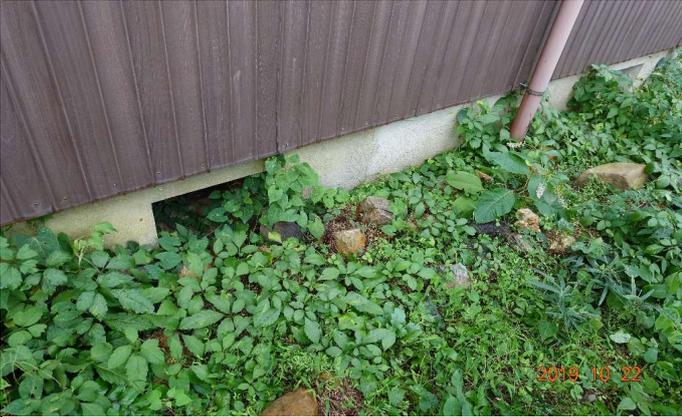
番号	部 位	項 目
8	北面床下換気口(中央左寄り)

特記事項 ----- 換気口の下端スレスレまで地盤が迫っている

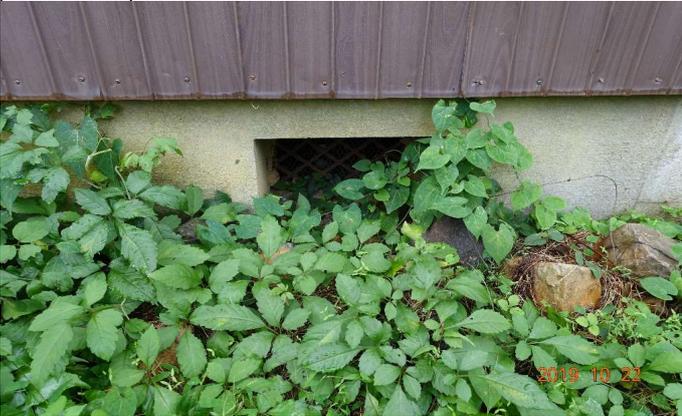
番号	部 位	項 目
9	同上

特記事項 ----- 換気口の下端スレスレまで地盤が迫っている

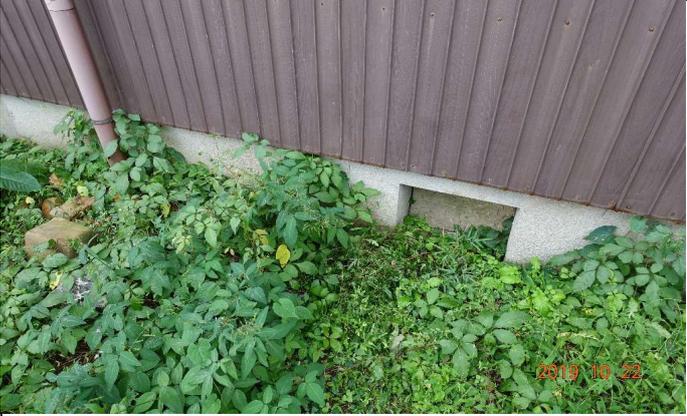
番号	部 位	項 目
10	北面床下換気口(中央右寄り)

特記事項 ----- 換気口が土壁で塞がれている ----- 換気口の下端スレスレまで地盤が迫っている

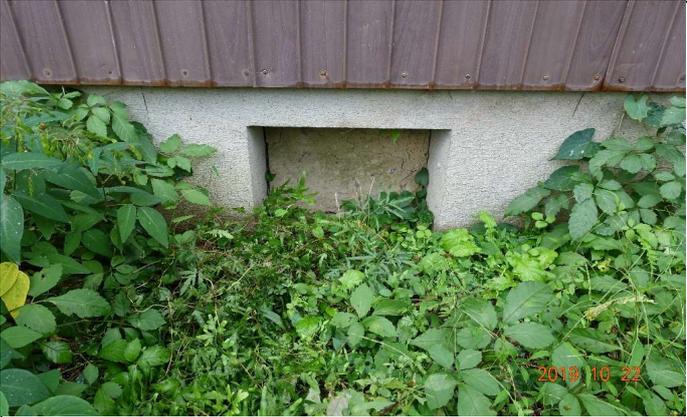
番号	部 位	項 目
11	同上

特記事項 ----- 同上 ----- 同上

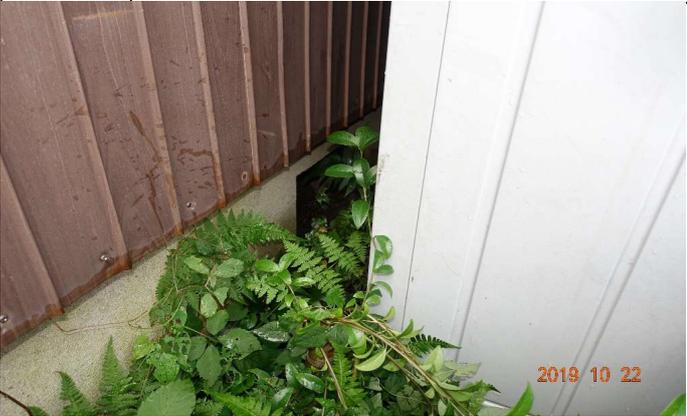
番号	部 位	項 目
12	北面床下換気口(右側)

特記事項 ----- 換気口がプレハブ物置に塞がれている ----- 換気口の下端スレスレまで地盤が迫っている

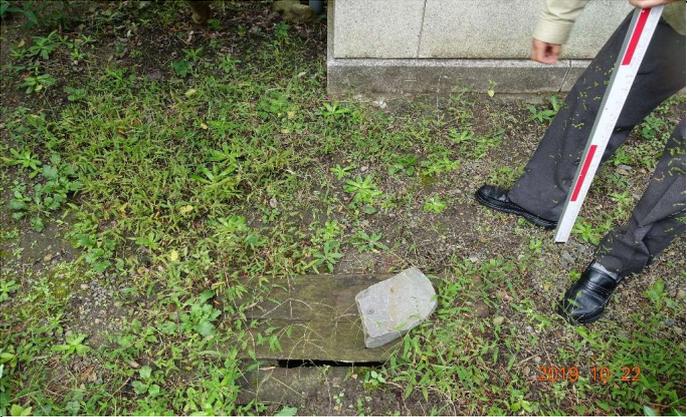
番号	部 位	項 目
14	南東角レンガ柵270角

特記事項 蓋が無い <hr/>

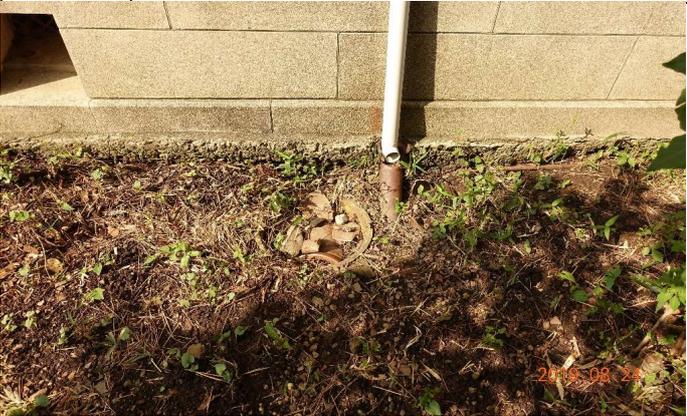
番号	部 位	項 目
15	南側中央縦樋

特記事項 木杭で支えた横に浸透柵のような壺がある <hr/> 排水は出来ていないように思う
